[Báo cáo đặc biệt 2024-005]

# **Báo cáo điều tra đặc biệt về tai nạn hàng hải**

- Tai nạn nổ tàu chở dầu và hóa chất lỏng New Bright-

**Ngày xảy ra tai nạn: 21.12.2023.**

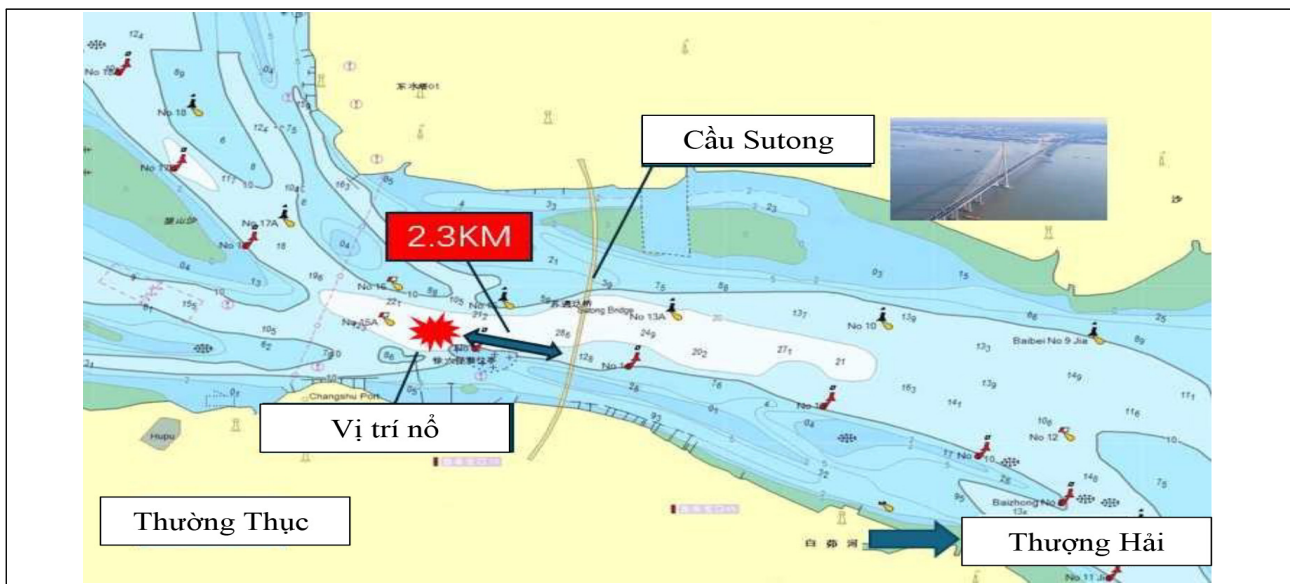
**<Hình 1> Vị trí xảy ra vụ nổ tàu New Bright (Tài liệu tham khảo từ Cục Hàng hải Trung Quốc)**

- 1.8 Vụ nổ xảy ra chỉ cách cầu Sutong 2.3 km. Điểm này là nơi giao cắt của bốn luồng hàng hải và là khu vực nhạy cảm, nơi có nguy cơ gây thiệt hại quy mô lớn nếu xảy ra chìm tàu hoặc ô nhiễm biển. Cục Hàng hải Trung Quốc đã ứng phó tích cực và nhanh chóng từ đầu vụ tai nạn, cứu sống tất cả sinh mạng và ngăn chặn thiệt hại thêm.

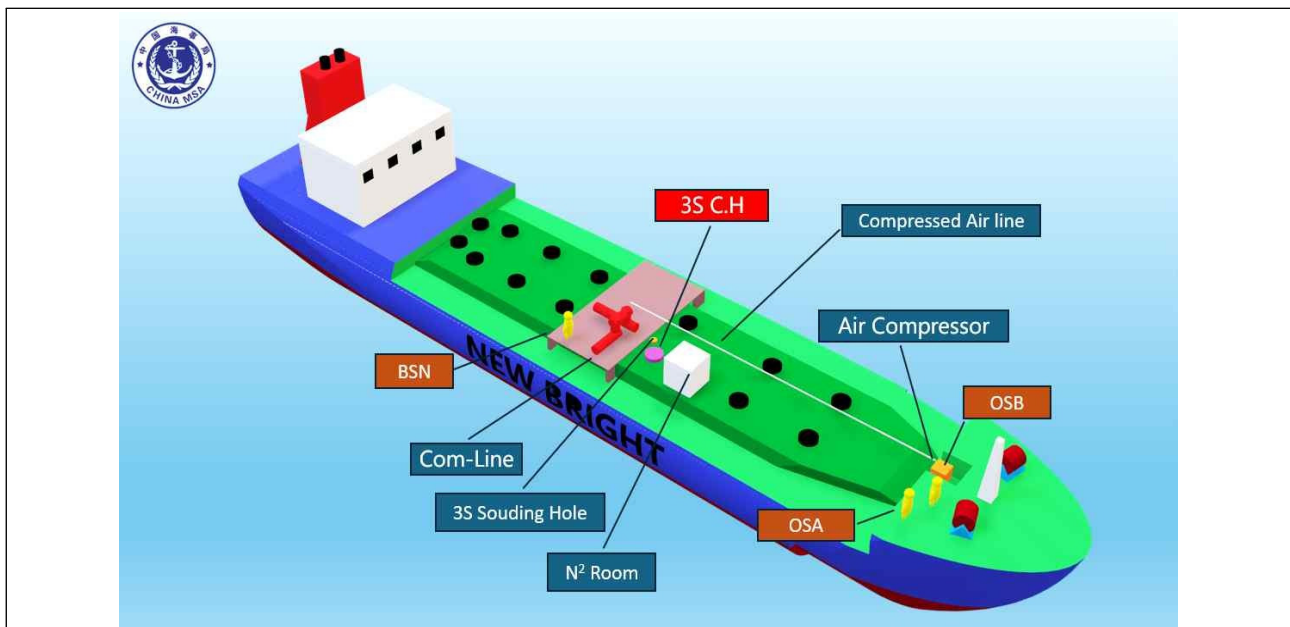
<Hình 8> Sơ đồ bố trí chính các đường ống liên quan đến vụ tai nạn tàu New Bright (Tài liệu tham khảo từ Cục Hàng hải Trung Quốc)

3.2.4 Vào khoảng 14:45 cùng ngày, theo chỉ thị triển khai ứng phó mũi tàu để đi qua cầu Sutong (Cầu Sutong Dương Tử), trưởng máy và hai thuyền viên ra boong lần nữa, nối đường ống khí nén với đường ống chung vận chuyển hàng tại bộ phân phối ở phần giữa thân tàu, lắp ống cao su di động vào đường ống xả cận của đường ống chung này, rồi cho đầu kia của ống cao su này vào nắp hầm hàng mạn phải số 3 và bắt đầu cung cấp khí nén (thổi khí: air blowing).

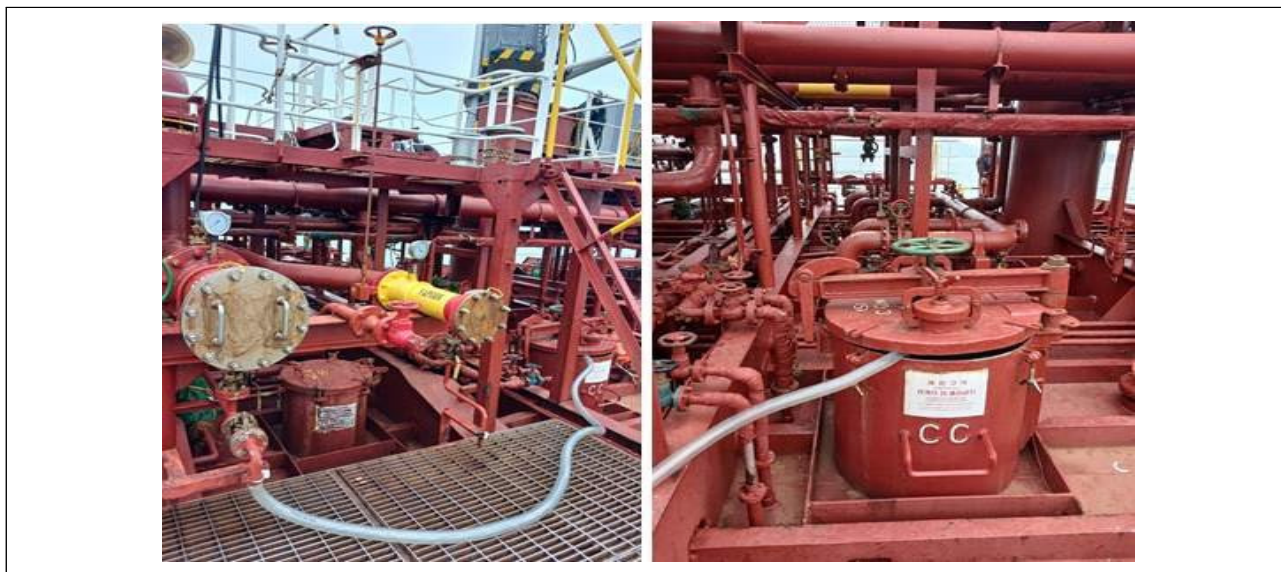
**<Hình 9> Tái hiện cảnh kết nối ống để thổi khí trên tàu ‘New Global’ (thuộc Công ty Vận tải biển Seongho, tài liệu tham khảo từ Công ty Vận tải biển Seongho)**

3.2.5 Tuy nhiên, công việc này không nằm trong 5 công việc được hoa tiêu cấp 1 viết bằng văn bản. Hoa tiêu cấp 1 khẳng định: “Tôi chưa từng chỉ thị công việc này (thổi khí)”. Mặt khác, trưởng máy đã khai bằng văn bản rằng ông thực hiện công việc như vậy vì hoa tiêu cấp 1 đã nói “phải chuẩn bị trước cho công việc vệ sinh khoang hàng”.

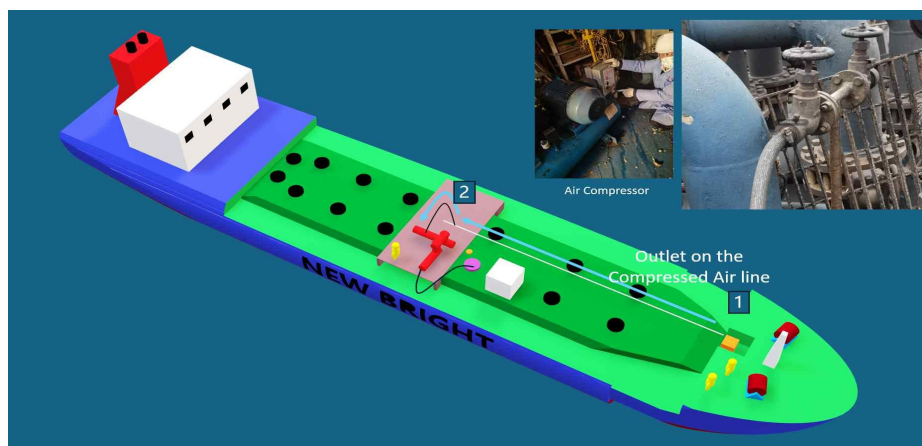
① Vận hành máy nén khí ở khoang mũi → ② Kết nối với đường ống khí

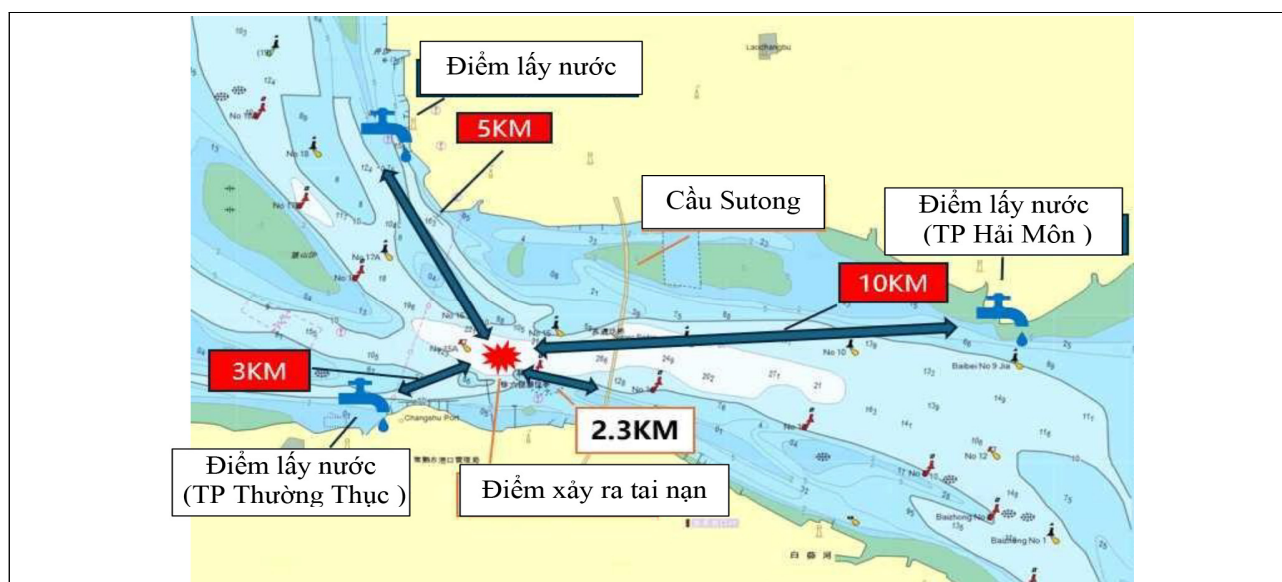
- 3.2.8 Thời gian khoang hàng phát nổ là 15:06 ngày 21/12/2023, tại vị trí cách phía Tây cầu Sutong khoảng 2,3 km (Vĩ độ Bắc  $31^{\circ}45'36''$ , Kinh độ Đông  $121^{\circ}01'35''$ ). Vị trí phát nổ bên trong thân tàu là gần khoang hàng số 3. Tại đây, ngọn lửa bùng lên, sau đó xảy ra hai hoặc ba vụ nổ liên tiếp, và thân tàu nghiêng mạnh đột ngột về mạn phải.

<Hình 11> Điểm xảy ra vụ nổ tàu New Bright và vị trí thu nước gần đó  
(Tài liệu tham khảo từ Cục Hàng hải Trung Quốc)

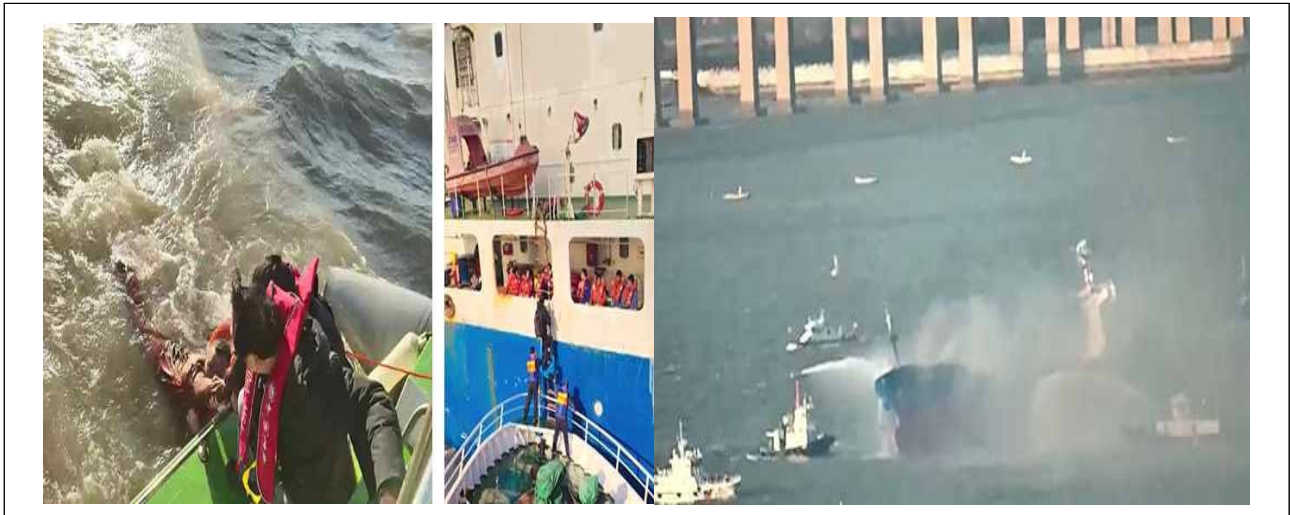
3.3.2 Lúc đó, hai thuyền viên boong A và B đang chờ triển khai ứng phó mũi tàu đã nhảy xuống sông, và một hoa tiêu đã rời tàu bằng bè cứu sinh. Vào khoảng 15:40 cùng ngày, toàn bộ 22 người, bao gồm 19 thuyền viên và 3 hoa tiêu, đã được tàu của Cục Hàng hải Trung Quốc cứu sống an toàn, và đến khoảng 20:00, đám cháy cũng đã được dập tắt hoàn toàn.

**<Hình 12> Cảnh cứu hộ và sơ tán thuyền viên tàu New Bright (trái), Cảnh chữa cháy (phải) (Tài liệu tham khảo từ Cục Hàng hải Trung Quốc)**
