# Laporan Investigasi Khusus Kecelakaan Laut

- Insiden Ledakan Kapal Pengangkut Minyak dan Bahan  
Kimia Cair NEW BRIGHT -

Tanggal Kecelakaan: 21 Desember 2023

Departemen Investigasi Khusus  
Pengadilan Keselamatan Maritim Korea

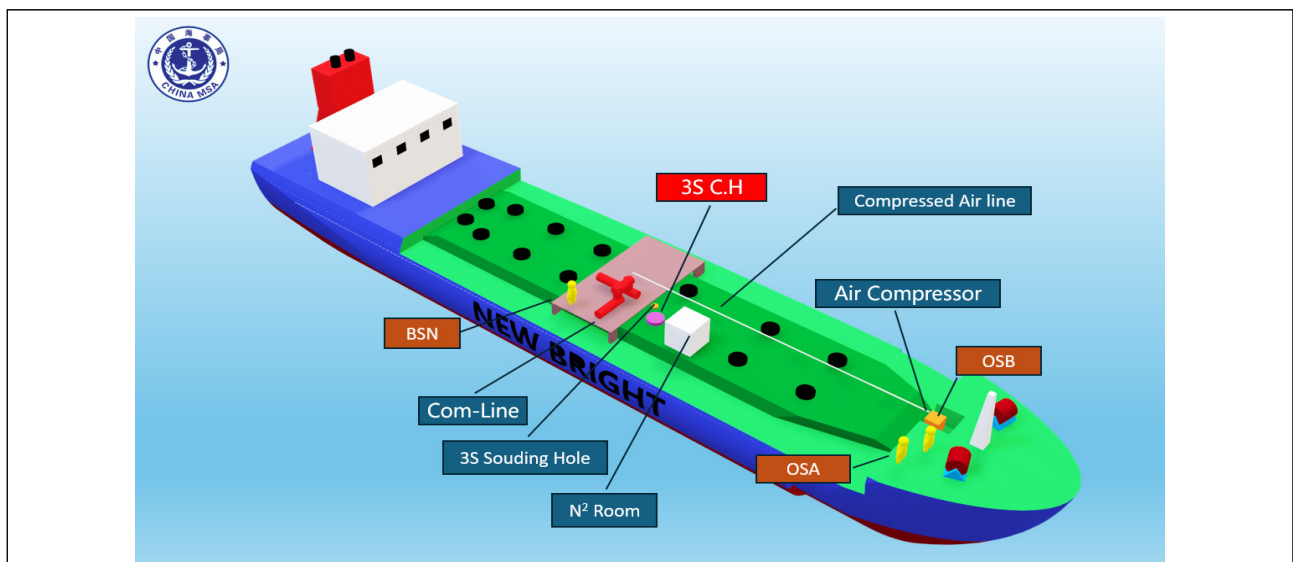
<Gambar 8> Diagram Tata Letak Utama Pipa, dll Terkait Kecelakaan Kapal NEW BRIGHT (dikutip dari data Administrasi Maritim Tiongkok)

- 3.2.2 Selanjutnya, Mualim I menyusun dokumen di ruang kontrol bongkar muat, kemudian menuliskan instruksi tambahan yang diperlukan pada selembar kertas dan menyerahkannya kepada Kepala Geladak yang berada di ruang istirahat, sebelum kembali ke kamar pribadinya untuk beristirahat sekitar pukul 12.00. Instruksi tertulis tersebut mencakup lima hal: yaitu cofferdam purging<sup>11)</sup> untuk menghilangkan sisa muatan di dalam pompa muatan, memeriksa status dan tekanan katup pada saluran uap di setiap ruang muatan sebelum membukanya, mengamankan peralatan di dek, memastikan katup uap di setiap ruang muatan terkunci, dan membukasedikit (crack open) bukaan setiap ruang muatan.

- 3.2.3 Pada hari yang sama, sekitar pukul 12.45, Kepala Geladak dan Awak Geladak yang keluar ke dek atas instruksi perubahan haluan darurat oleh nakhoda, membuka katup saluran uap dan sedikit membuka bukaan setiap ruang muatan sesuai instruksi Mualim I, kemudian kembali ke area tempat tinggal awak sekitar pukul 13.45 untuk beristirahat.

- 4.3.4 Akhirnya, tanpa persiapan apapun, bukaan ruang muatan dibuka secara minimal (crack open), dan salah satu ujung selang karet yang terhubung ke saluran pembuangan di pipa bersama dimasukkan ke dalam bukaan Ruang Muatan No. 3 di sisi kanan dimana pasokan udara bertekanan dilakukan.

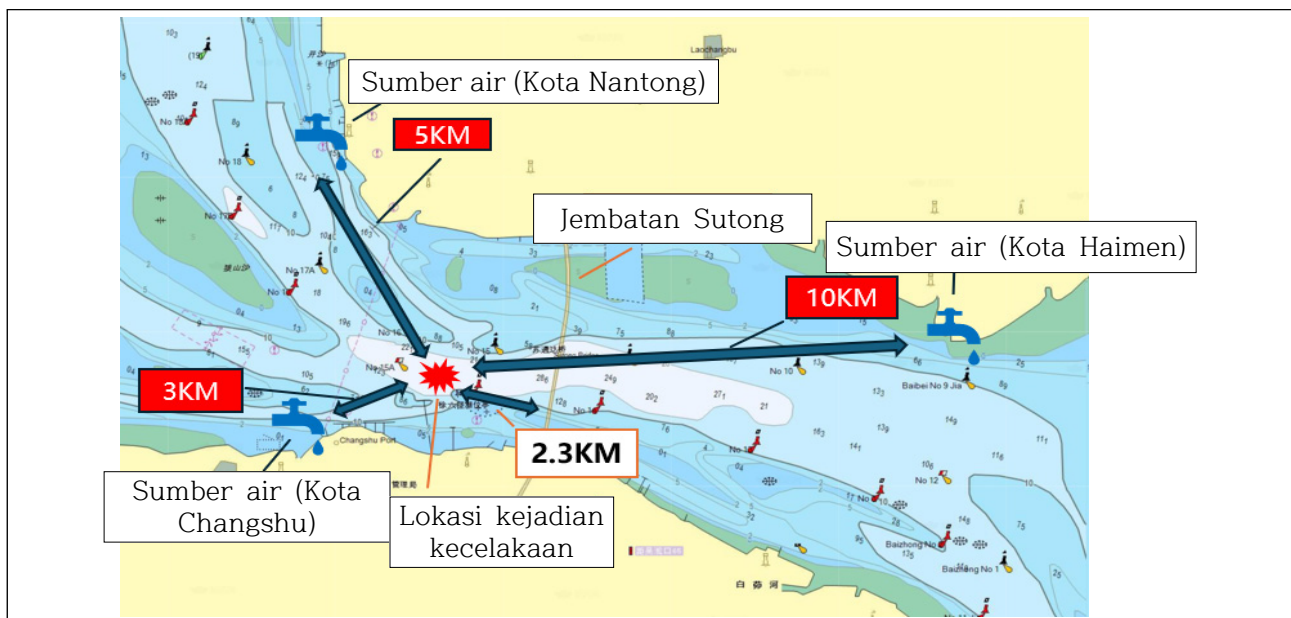
<Gambar 11> Lokasi Ledakan Kapal NEW BRIGHT dan Sumber Air Terdekat (dikutip dari data Administrasi Maritim Tiongkok)

- 3.2.8 Waktu terjadinya ledakan ruang muatan adalah 21 Desember 2023 pukul 15.06, berlokasi sekitar 2,3 kilometer di barat Jembatan Sutong ( $31^{\circ}45'36''$  LU,  $121^{\circ}01'35''$  BT). Lokasi ledakan di dalam lambung kapal berada di sekitar ruang muatan nomor 3, setelah sambaran api pertama, terjadi dua hingga tiga ledakan beruntun, dan lambung kapal miring tajam ke kanan.

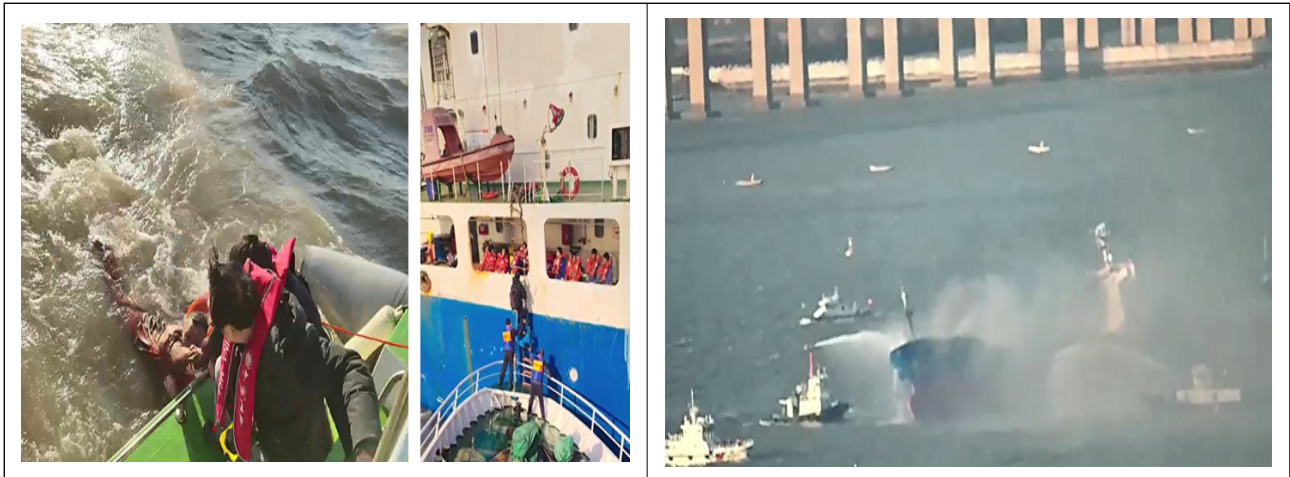
**<Gambar 12> Evakuasi dan Penyelamatan Awak Kapal NEW BRIGHT (kiri), Pemadaman Kebakaran (kanan) (dikutip dari data Administrasi Maritim Tiongkok)**

- 3.3.1 Sekitar pukul 15.06 pada 21 Desember 2023, Nakhoda yang berada di dekat sayap jembatan memerintahkan evakuasi dan menekan tombol alarm bahaya. Beberapa saat kemudian, setelah ledakan ketiga, kapal miring secara tajam ke arah kanan. Nakhoda menilai evakuasi menggunakan sekoci sulit untuk dilakukan, sehingga memerintahkan peluncuran rakit penyelamat di kedua sisi lambung kapal.

3.3.2 Pada saat itu, Awak Geladak A dan B yang sedang berjaga di posisi darurat haluan melompat ke sungai, sedangkan satu pilot meninggalkan kapal menggunakan rakit penyelamat. Sekitar pukul 15.40, keseluruhan 22 orang, terdiri atas 19 awak kapal dan 3 pilot, berhasil dievakuasi secara aman oleh kapal Administrasi Keselamatan Maritim Tiongkok. Sekitar pukul 20.00, kebakaran berhasil dipadamkan sepenuhnya.
