# 해양사고 특별조사보고서

– 어선 제135금성호 침몰사고 –

사고일자 : 2024.11.08.

중앙해양안전심판원 특별조사부

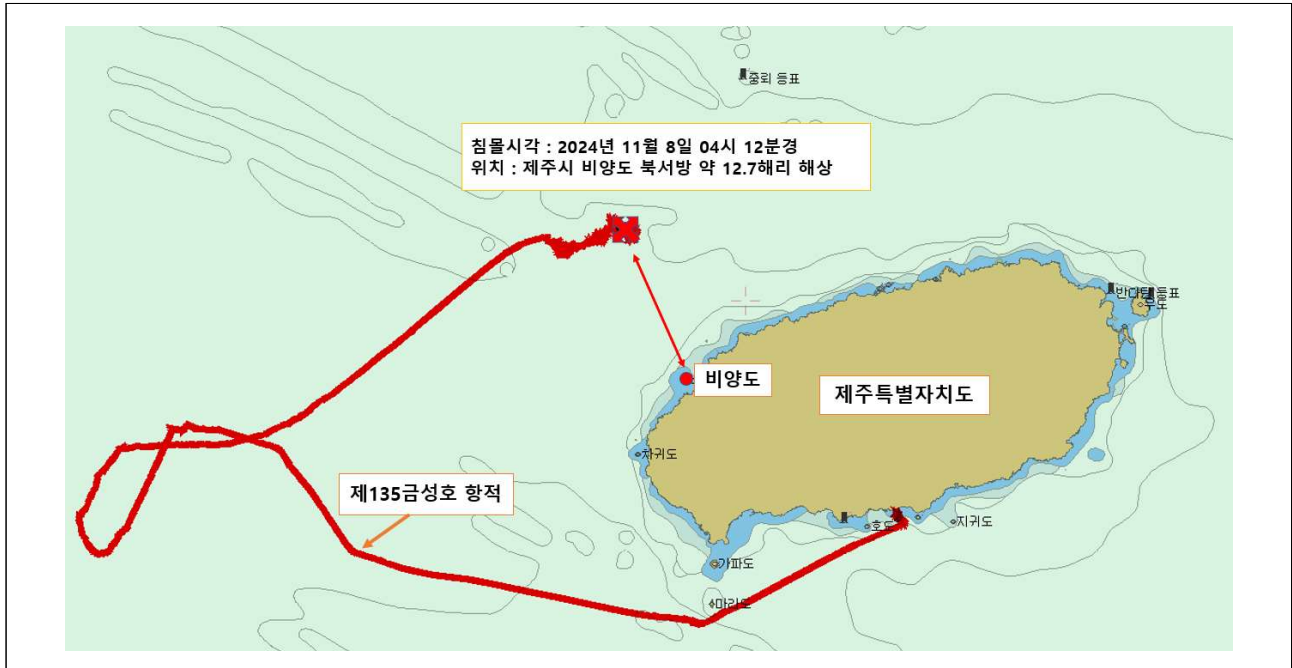
<그림 17> 선박 이동 항적 및 사고 위치

3.2.13 침몰 사고 시간은 2024년 11월 8일 04시 12분경이며, 사고 위치는 제주특별자치도 제주시 한림읍 비양도 북단으로부터 334도, 거리 약 12.7해리 해상(북위 33도 36분 12초, 동경 126도 07분 11초) 이다.

3.2.14 사고 당시 기상특보는 없었고 해상에는 북동풍이 초속 약 4 내지 6미터로 불고 있었으며, 파고는 약 1미터 시정은 약 5마일의 맑은 날씨였다.<sup>16)</sup>

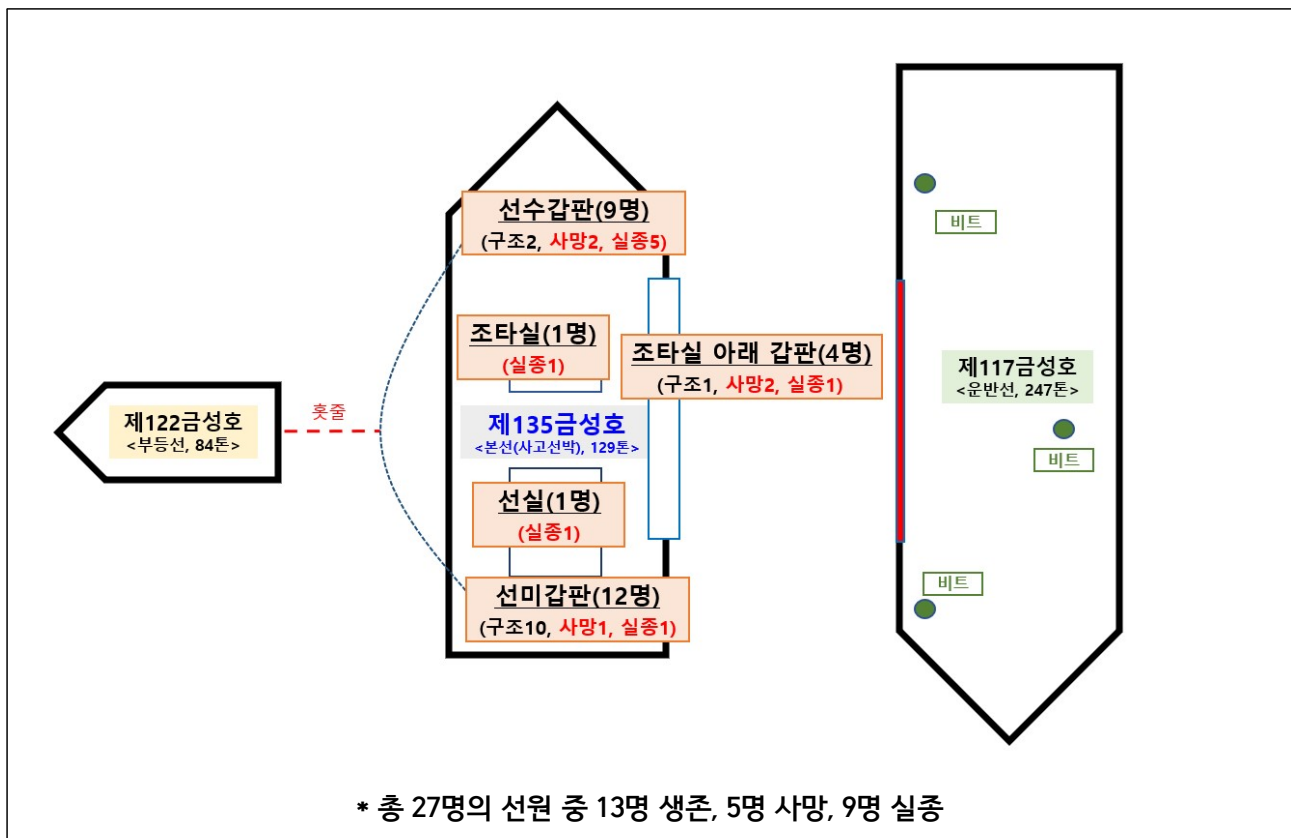
<그림 18> 사고 발생 시 선원 위치 및 구조 현황

3.3.4 사고 발생 시부터 2024년 12월 24일까지 수색 작업을 통해 27명의 선원 중 13명이 구조되어 생존하였다. 선내에서 발견한 기관장 등 5명의 한국인 선원은 구조하였으나 사망하였고 선장을 비롯한 9명의 실종 선원은 발견하지 못하였다.

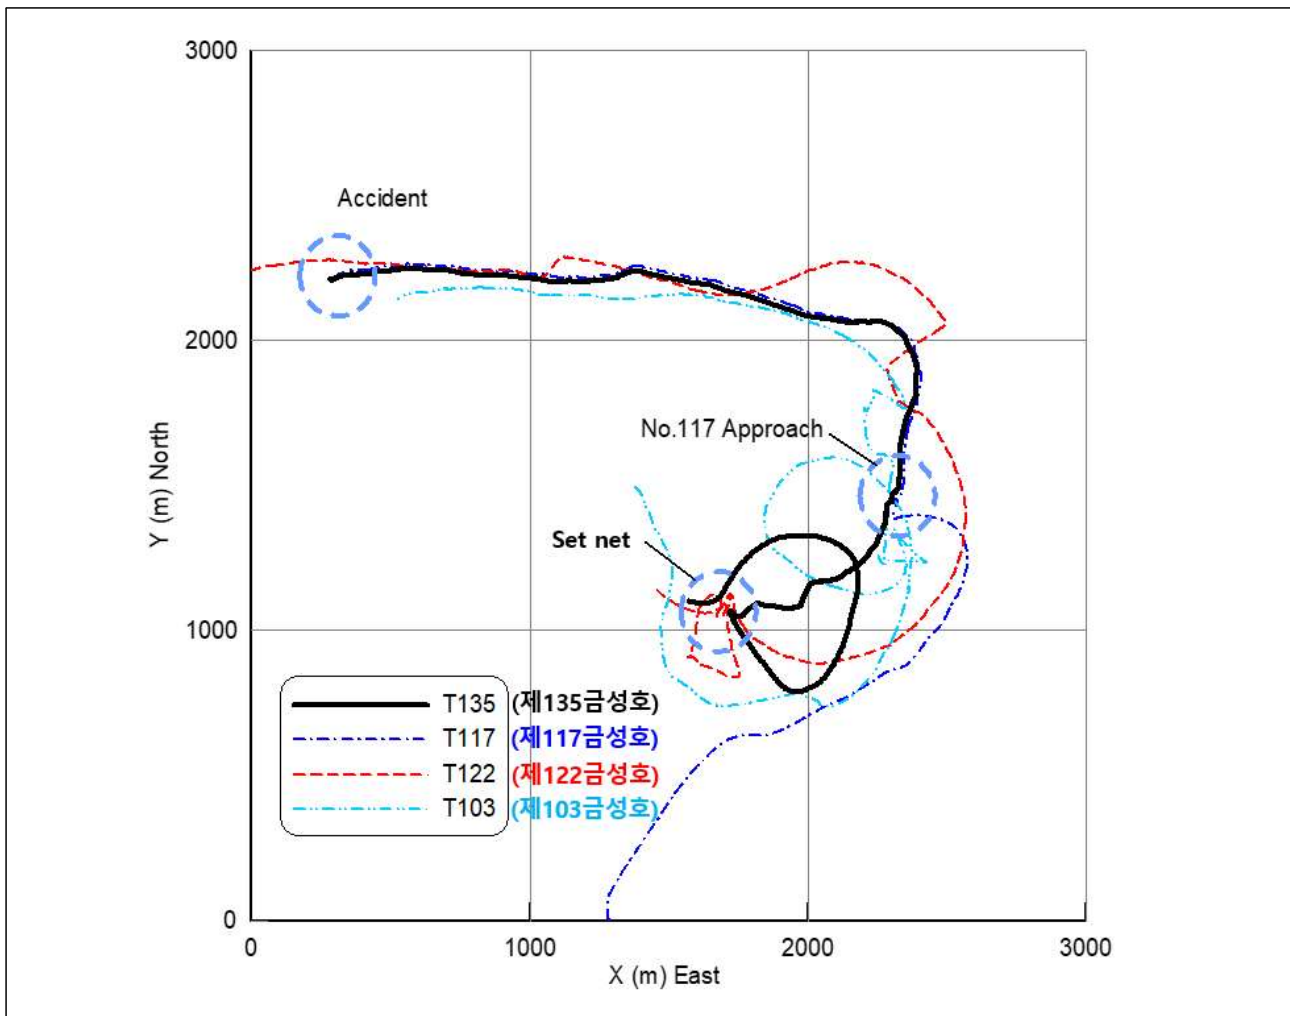
<그림 19> 사고 관련 어선의 항적(좌표계 원점: 위도 33도 35분, 경도 126도 7분)

4.1.1 제135금성호를 비롯하여 조업 과정에 참여한 운반선 제117금성호, 주등선 제103금성호 및 부등선 제122금성호의 선박자동식별장치(AIS) 정보를 바탕으로 사고 당시 항적을 재구성<sup>19)</sup>하였다. 재구성한 항적은 아래 그림과 같다.

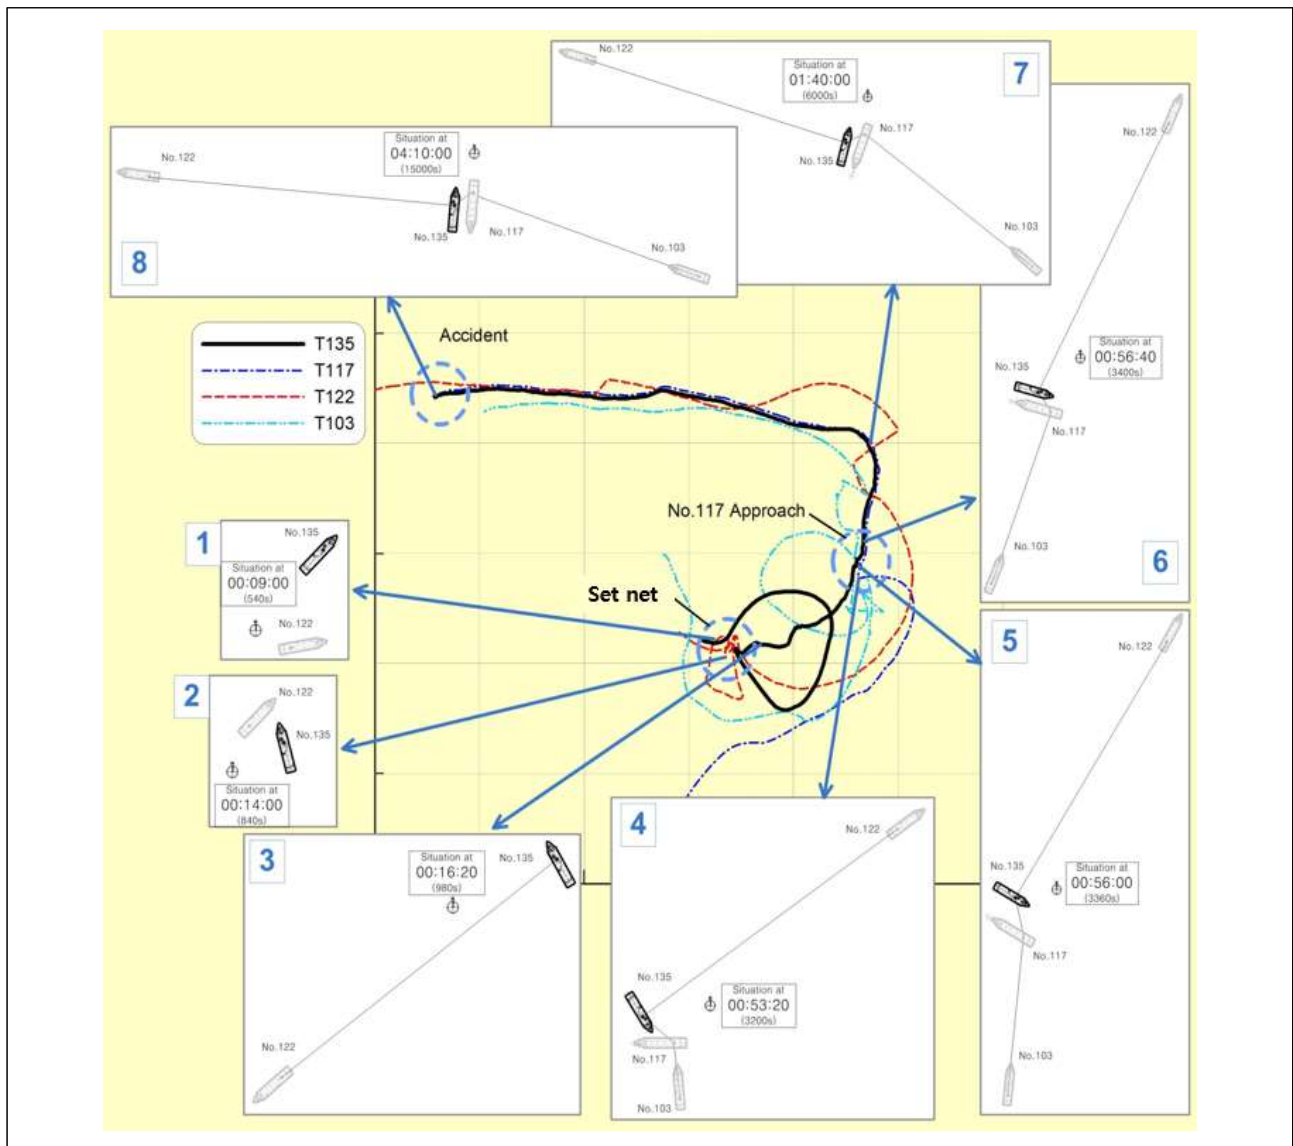
<그림 20> 주요 시각별 어선 간 위치관계

4.1.2 2차 조업 시 주요 시각<sup>20)</sup>에서의 어선 간 위치 관계 및 조업 상황은 다음과 같다.

4.1.3 우선 1번은 2024년 11월 8일 00시 09분경 본선인 제135금성호가 부등선 제122금성호에게 고기받이 그물 쪽 줍줄과 고삐줄을 넘겨주고 직경 약 500미터 정도의 원을 시계 방향으로 그리며 어망을 펼치고 투망을 시작하는 상황이다.

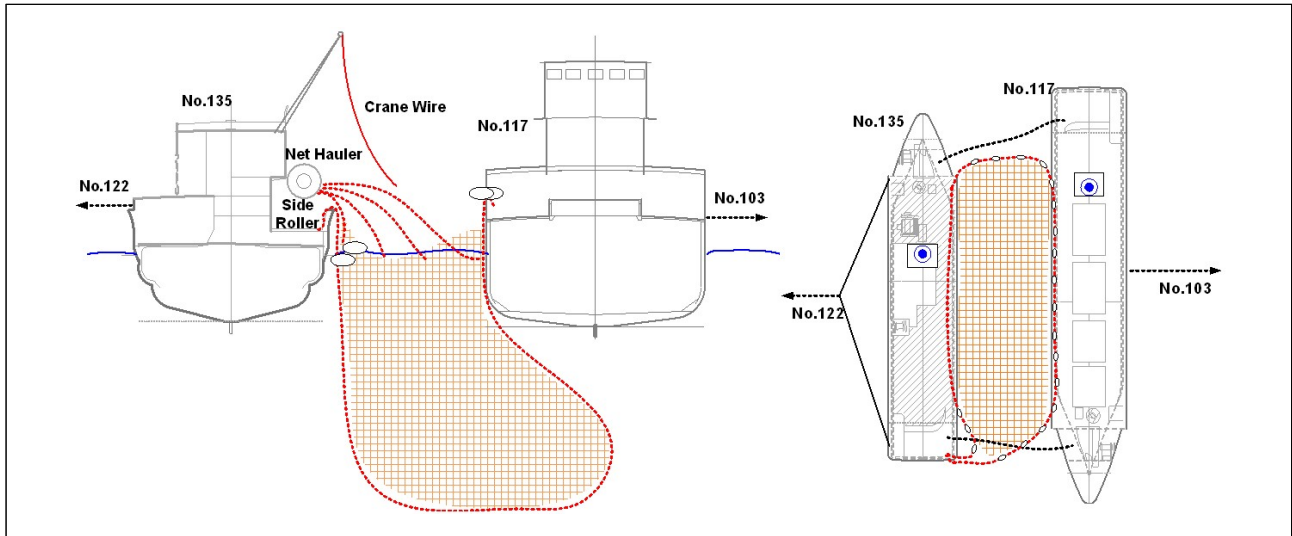
<그림 22> 뜬줄을 풀기 전 제135금성호와 제117금성호의 연결 모습

4.2.3 우선 제117금성호가 뜬줄을 풀기 전은 다음 장의 <그림 22>와 같은 상황이다. 두 어선은 홑줄로 연결되어 있고 본선은 어망의 한쪽을 현측 롤러에 감고 있었으며 제117금성호는 뜬줄을 우현 현측에 매달아 놓고 있었다.

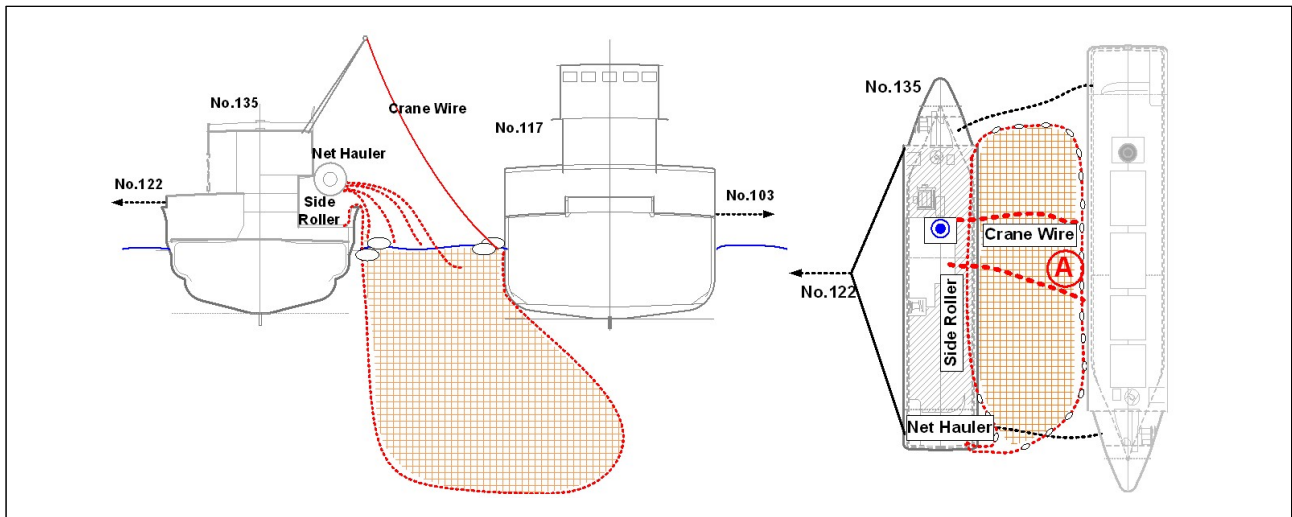
<그림 24> 뜬줄을 풀고 난 후 제135금성호와 제117금성호의 연결 모습

4.2.5 다음은 제117금성호가 우현 측의 뜬줄을 풀었을 때의 상황이다. 이때 뜬줄은 제135금성호의 조타실 상부 크레인 2대에 연결된 와이어를 통해 잡고 있으며 <그림 24>와 같이 두 어선 사이의 그물 한쪽을 제117금성호가 막고 있어 수면 아래 그물은 동쪽으로 흘러 나가지 않는 상태이다.

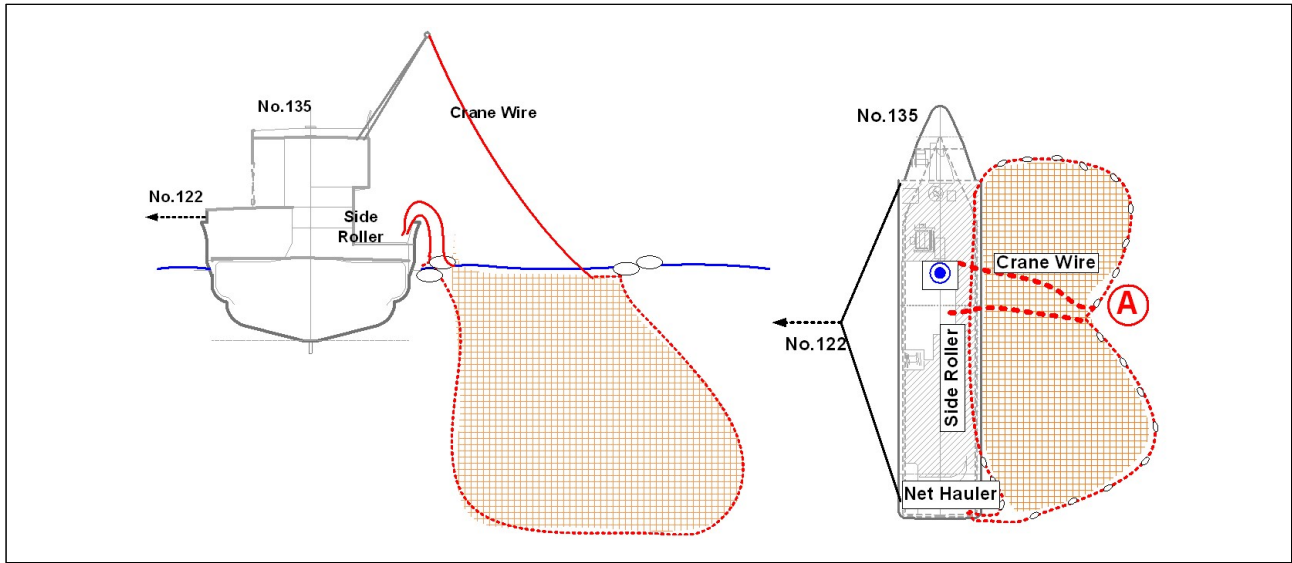
<그림 26> 홋줄을 풀고 난 후 제135금성호와 제117금성호의 연결 모습

4.2.7 마지막으로 <그림 26>과 같이 두 어선을 연결하고 있는 홋줄을 풀었을 때의 상황이다. 홋줄을 풀고 나면 제135금성호가 제117금성호를 끄는 힘이 없어진다. 또한 제135금성호의 크레인이 잡고 있는 ㉠부분을 제외한 그물들은 제135금성호에서 멀어지는 방향으로 흘러가게 된다. 이때에는 크레인이 ㉠부분을 잡고 있기에 그물과 어획물 등의 질량이 크레인 줄에 걸리게 된다.

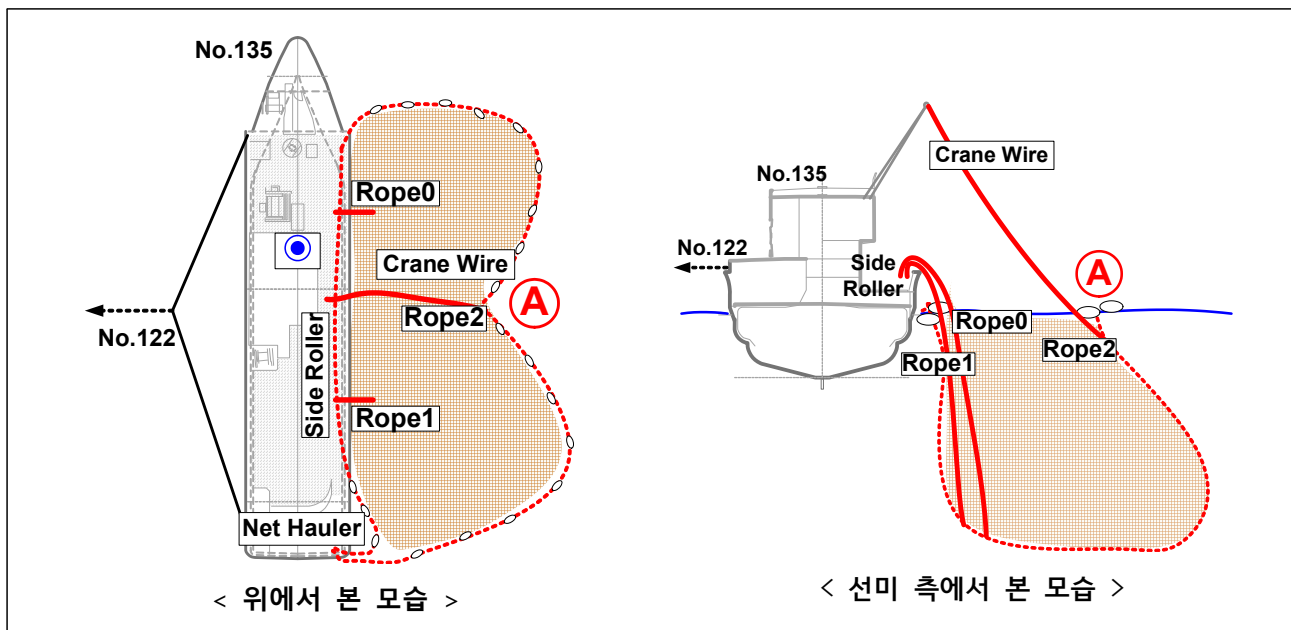
<그림 28> 시뮬레이션을 위한 모델링 개략도

4.3.1 앞서 4.2 전복 및 침몰 원인 검토는 정역학적 관점에서의 복원성 분석이고 이에 더해 그물의 양망 시 횡경사가 발생함에 따라 그물에 걸리는 힘의 변화와 조타실 상부 크레인 에 걸리는 힘에 대하여 동역학적 시뮬레이션을 수행하여 제135금성호가 어떤 상황에서 전복이 발생하는지 분석하였다.<sup>26)</sup>

4.3.3 본선 제135금성호와 제117금성호는 어획물 이적 작업 중 훗줄로 연결되어 있었고 그 물의 ㉠ 부분은 제117금성호 우현 현단에 걸려 있었다. 이후 제117금성호는 그물의 ㉠ 부분을 본선에 넘겨주었고, 본선은 조타실 상부 크레인 와이어로 이를 잡고 있었다.
