# 해양사고 특별조사보고서

- 어선 제22서경호 침몰사고 -

사고일자 : 2025.02.09.

중앙해양안전심판원 특별조사부

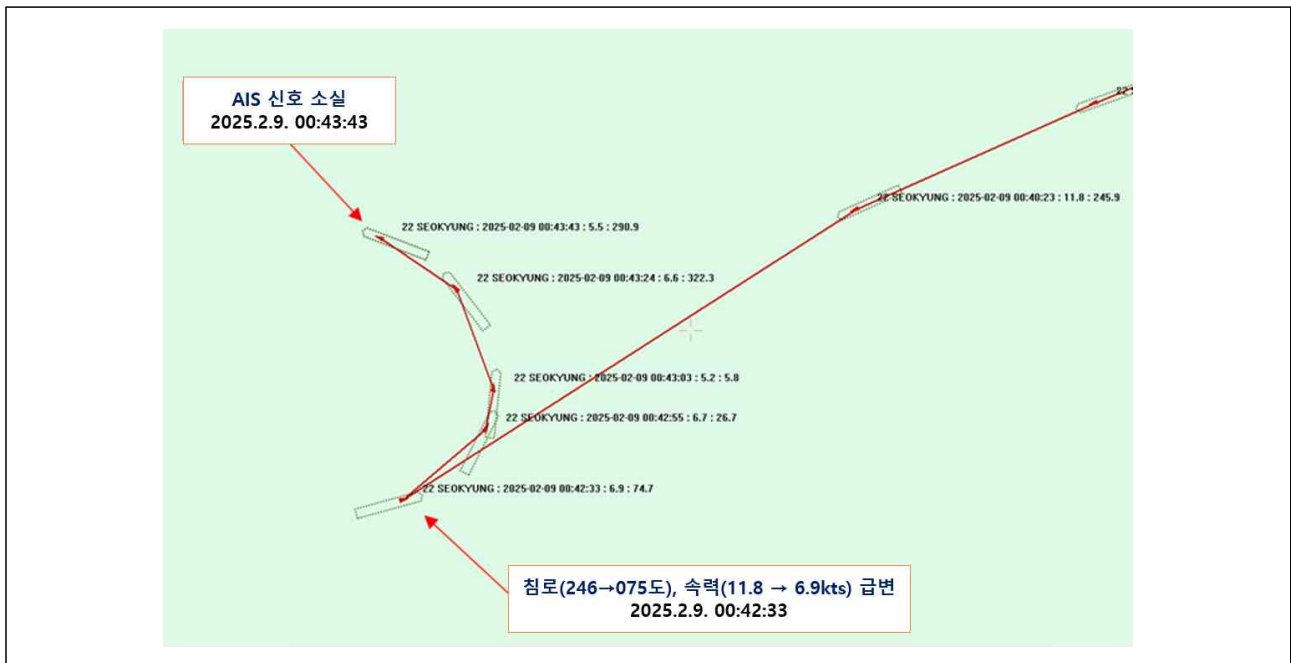
<그림 11> 제22서경호 전복사고 발생 시 항적(AIS 항적정보 참고)

3.2.2 이 선박은 2월 9일 00시 40분경까지는 정상적으로 계속 항해하다, 00시 41분경 과도한 좌현 횡경사가 갑자기 발생한 것으로 추정된다.

3.2.3 같은 날 00시 42분경에는 속력이 약 11노트에서 7노트 이하로 급격히 떨어졌으며 침로도 약 250도 내외를 유지하다 약 075도로 크게 변하였다. 또한 AIS 신호도 같은 날 00시 43분경 소실된 것으로 확인된다.

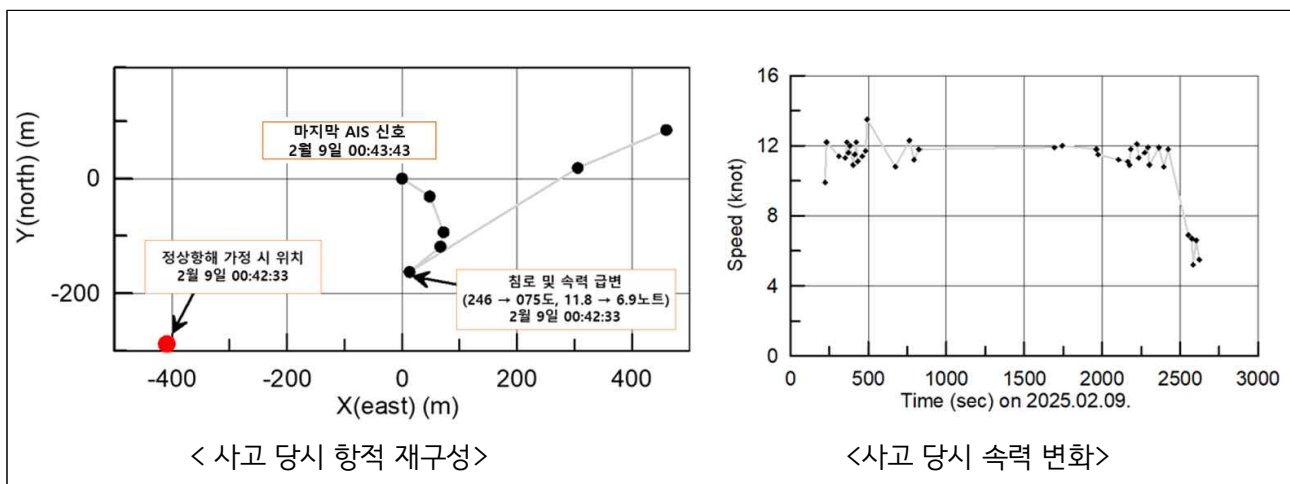
<그림 14> 제22서경호 사고 당시 항적 및 속력 변화

4.1.3 항적 자료 분석을 통해 사고 당시 이 선박은 2월 9일 00시 40분 23초까지 정상적인 항해를 하다 약 2분 10초<sup>15)</sup> 후에 선속이 약 12노트에서 약 7노트로 떨어지고 침로<sup>16)</sup>가 약 246도에 서 약 075도로 급격하게 바뀌었다는 사실을 확인할 수 있었다.

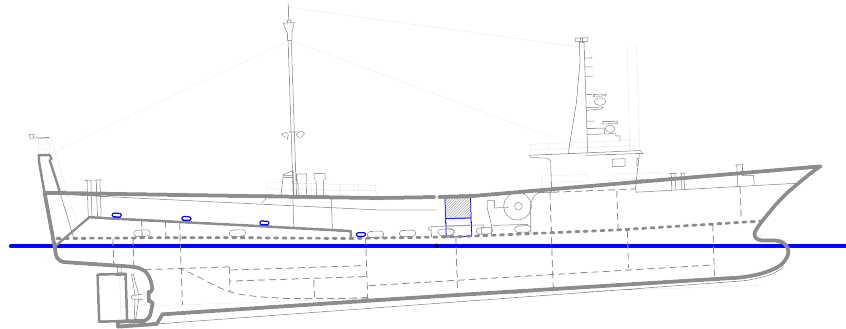
<그림 16> 관계자 진술 등에 따른 제22서경호 출항 시 적재 상태(Case B)

4.2.2 또한 이 선박의 적재 상태 관련 관계자 진술 자료 등을 고려한 출항 시 적재 상태(Case B)는 아래 그림과 같다. 이 상태에서 선수 흘수는 2.1656미터, 선미 흘수는 3.3188미터이고, 선미 트림은 1.1622미터, GM 값은 0.757미터이다.

4.2.3 이와 같은 <그림 16>의 상황에서는 선체의 구상선수 윗부분이 약간 드러나 있고, 선미 쪽은 어망을 끌어 올리는 슬립웨이 하단이 수선면에 걸치는 상태가 된다.

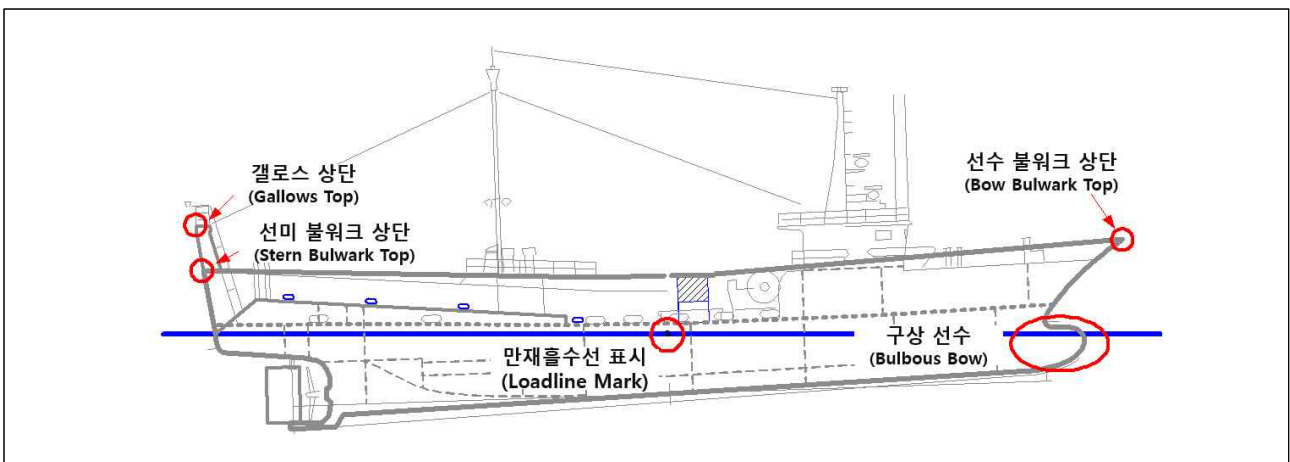
<그림 18> 제22서경호의 홀수 상태를 판단하기 위한 위치들

4.2.7 사진을 살펴보면 선수 불워크 상단 부위가 선미 갤로스 상단과 비교하여 약간 높거나 비슷한 모습이다. 선미부를 보면 불워크 상단선이 수면과 거의 평행한 것으로 보인다. 이러한 상태로 이 선박의 홀수를 확인하면 선수가 2.19미터, 선미는 약 4.01미터가 된다.

- 6.1.1 선장은 만재흡수선을 지켜 적재하는 것이 선박의 감항성 확보를 위한 핵심 요소임을 인식하고 복원성 계산서에 따른 최대 적재한도를 숙지하여 연료유, 청수 및 어구 등이 적재한도를 초과하여 적재되지 않도록 주의해야 할 것이다.
- 6.1.2 또한, 출항 전 선체의 선수·선미·중앙부의 흡수를 직접 육안으로 확인하여 만재흡수선 초과 여부를 점검하고 만약, 만재흡수선 초과가 확인되었을 때는 반드시 적재량을 조절하여 만재흡수선을 초과하지 않은 상태에서 출항해야 할 것이다.
- 6.1.3 아울러, 사용하지 않는 어구, 예비 부속, 폐기물 등은 주기적으로 육상으로 양륙하는 등 선체 노후화에 따른 경하 중량 증가가 최소화될 수 있도록 선체를 관리해야 할 것이다.
- 6.1.4 이와 함께, 선체의 만재흡수선 표지가 부식되거나 지워지지 않도록 정기적으로 도색하고 관리하여, 선원들이 언제든지 정확한 적재 상태를 확인할 수 있도록 해야 할 것이다.

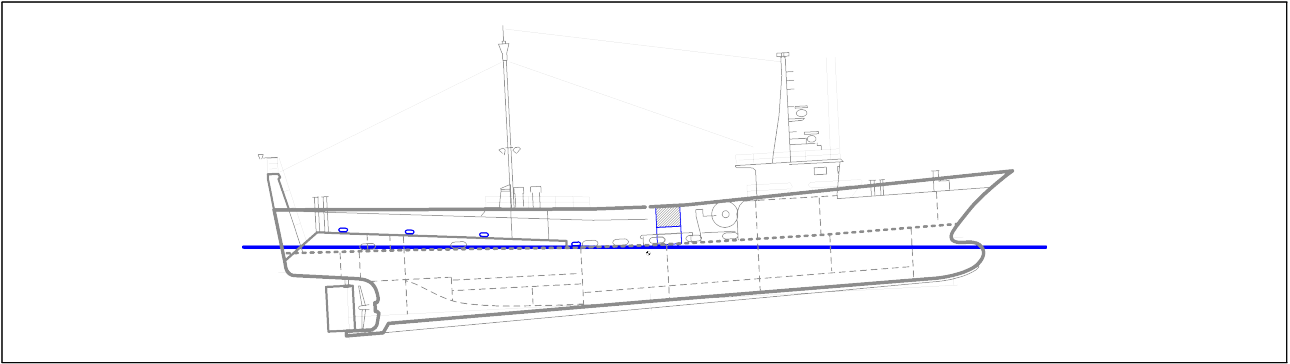
<그림 19> 제22서경호 출항 직후 CCTV 화면에 근거한 선체 상태 추정

4.2.8 위 그림은 이 선박이 출항할 당시 CCTV 자료를 토대로 추정한 선체 상태이다. 실제 출항 시 사진과 거의 비슷하게 보이며, 관계자 진술 등을 고려한 <그림 16>의 적재 상태와 비교하면 선체가 좀 더 잠긴 모습이며, 만재홀수선 표시는 해수면 하에 있는 상태이다.

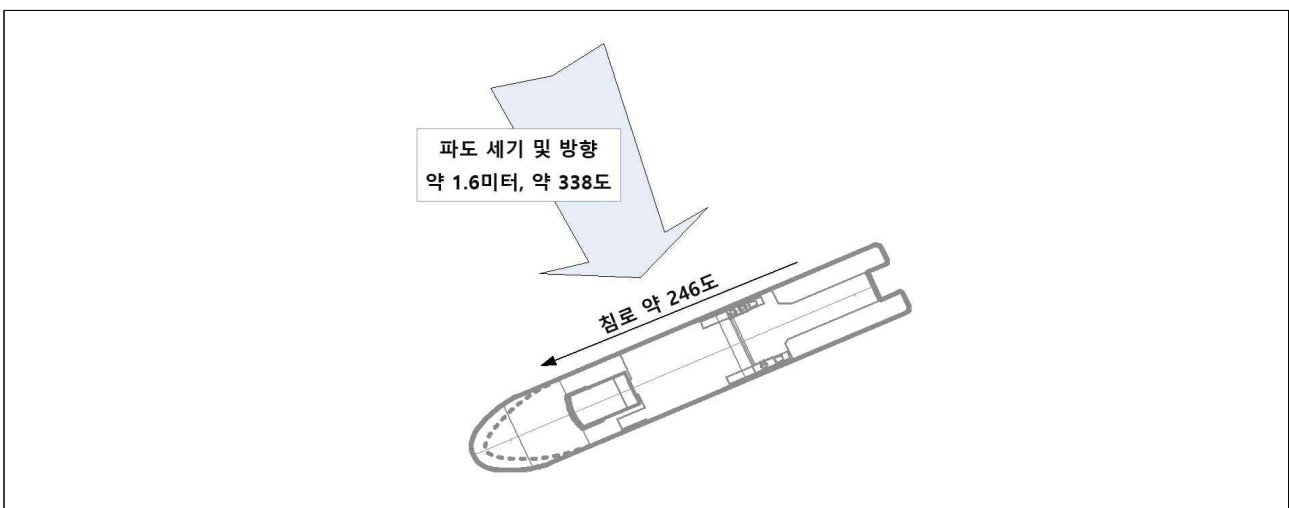
<그림 22> 제22서경호 사고 발생 당시 침로 및 파향

4.4.2 앞서 2.5 해상 기상상태에서 살펴본 것처럼 당시 바람은 북북서 방향에서 약 10.8m/s의 세기로 불어오고 있었고, 유의파고는 약 1.6미터, 파향은 북북서 방향이었다. 아래 그림과 같이 사고 당시 파도<sup>22)</sup>는 선체 우현 약 90도 방향에서 들어오고 있었다.

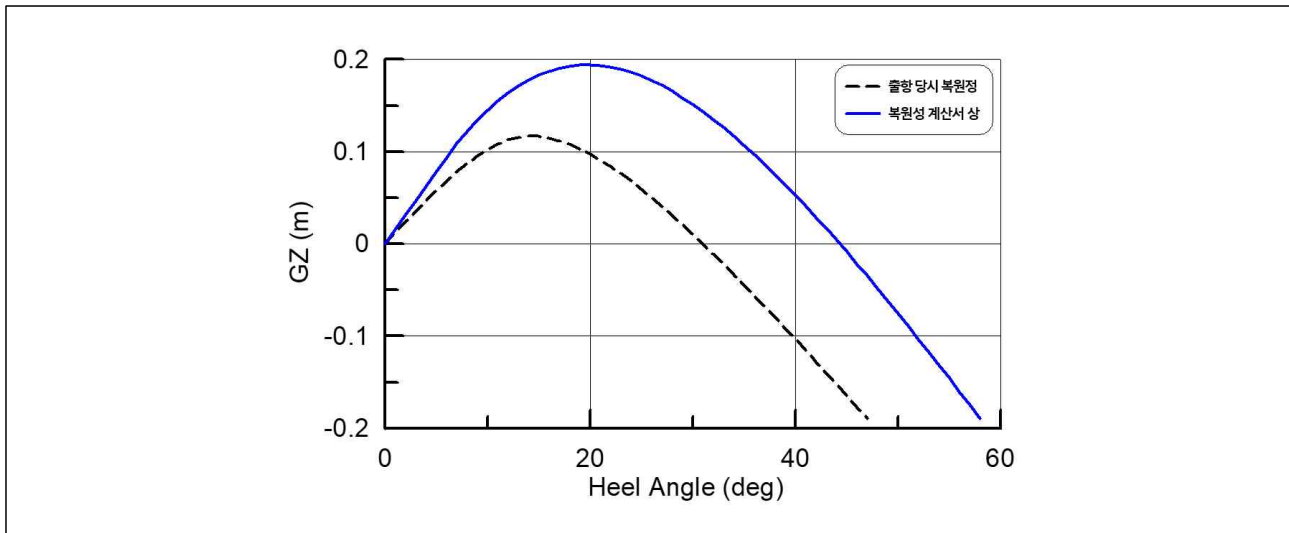
<그림 24> 제22서경호의 복원성 계산서 상 만재 상태 복원정과 출항 당시 복원정 비교

4.5.1 앞서 4.2 출항 시 적재 상태 및 복원성 검토에서 살펴보았듯이 이 선박이 출항했을 당시 평균 흘수는 약 2.998미터, 건현은 약 0.287미터로 추정되며 이를 복원성 계산서 상 만재 상태에서의 복원정과 비교하면 다음 <그림 24>와 같다.

4.5.3 또한, 이 선박은 사고 당시와 같이 약 11.8노트로 운항하였으며 이에 따라 최대 약 0.376미터의 항주 침하가 발생할 수 있다. 당시 약 0.3미터의 항주 침하가 발생했다고 가정했을 경우, 선체 중앙부 상갑판 끝의 방수구 하단은 해수면 보다 낮아지는 상태가 될 수 있다.

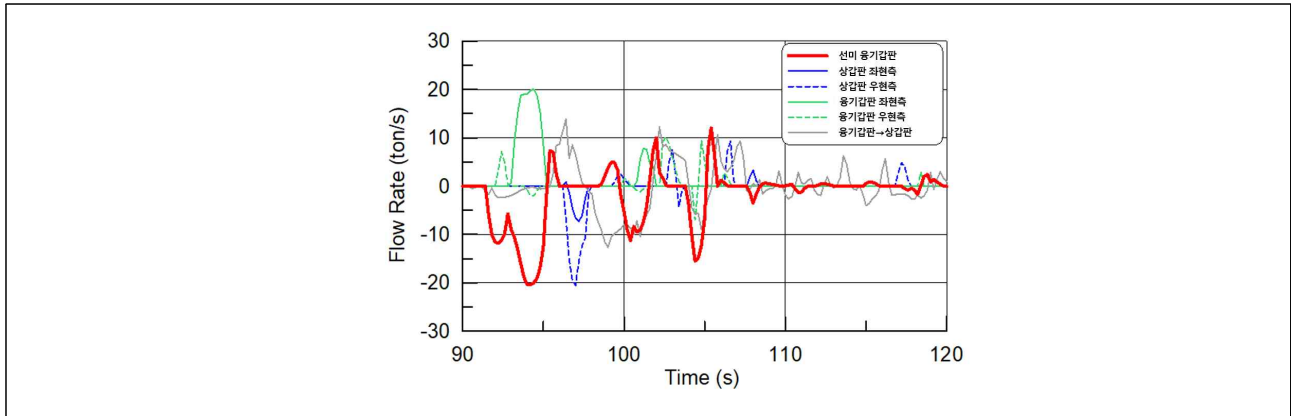
<그림 32> 갑판 상 해수 출입량 시뮬레이션

4.6.9 약 100초 부근에서의 해수 유출입량을 확대하면 아래 그림과 같으며 약 92초부터 95초까지 선미를 통하여 대량의 해수가 용기갑판으로 흘러 들어오고 있는 것이 확인된다.

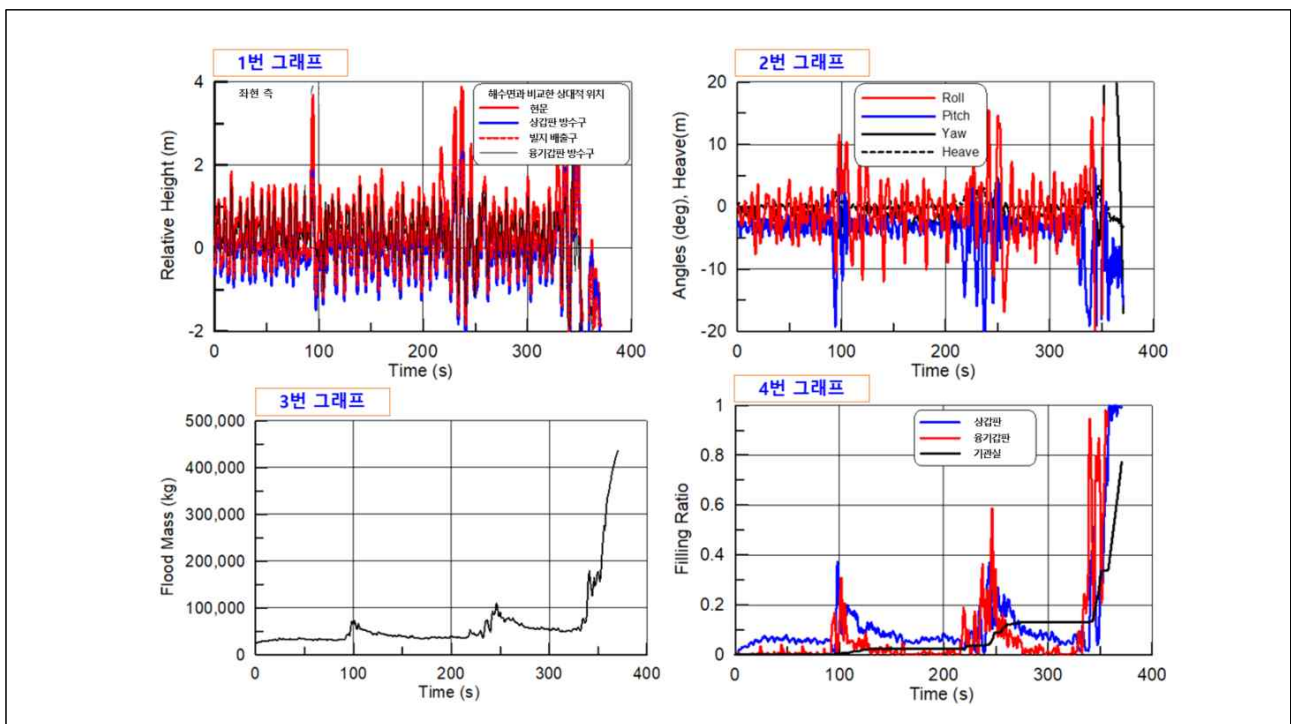
<그림 33> 시뮬레이션 결과(선내 해수 유입이 가장 어려운 조건)

4.6.10 마지막으로 다양한 개구부를 통해 들어오는 해수의 유입량을 조절<sup>27)</sup>하는 방식으로 이 선박의 침몰 상황을 시뮬레이션하였고, 선내 해수 유입이 가장 어려운 조건에서의 시뮬레이션 결과는 아래 그림과 같다.

4.6.11 시뮬레이션 결과 중 1번 그래프는 방수구와 해수면의 상대 위치를 알려주는 것으로 방수구가 해수면의 위아래로 반복하여 움직였다는 것을 알 수 있다.
