# 해양사고 특별조사보고서

- 어선 제2066재성호 전복사고 -

사고일자 : 2025.02.12.

중앙해양안전심판원 특별조사부

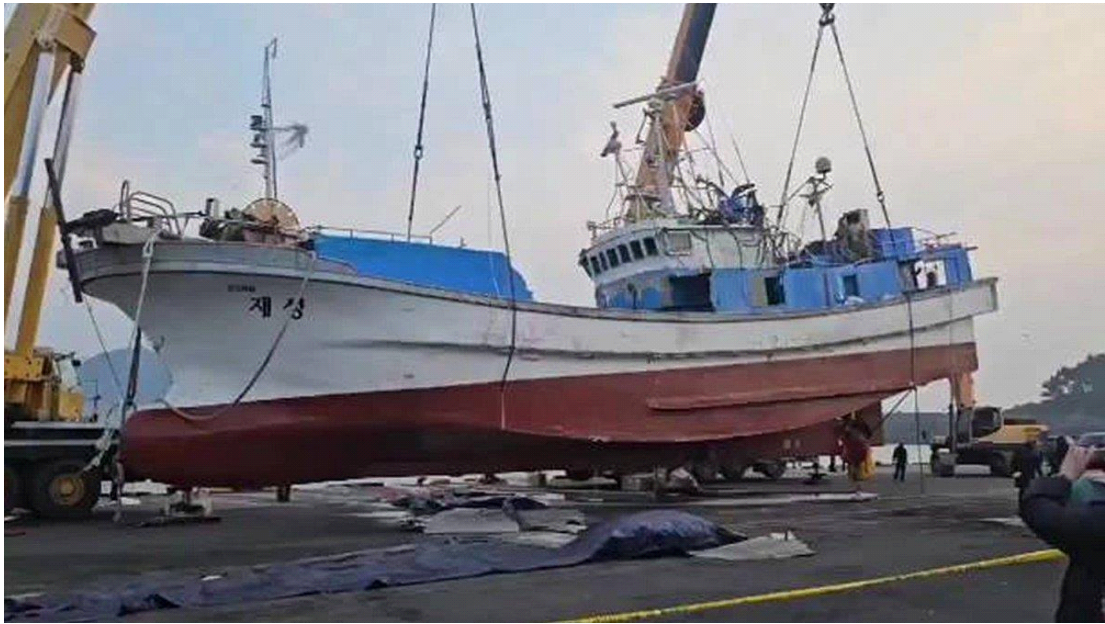
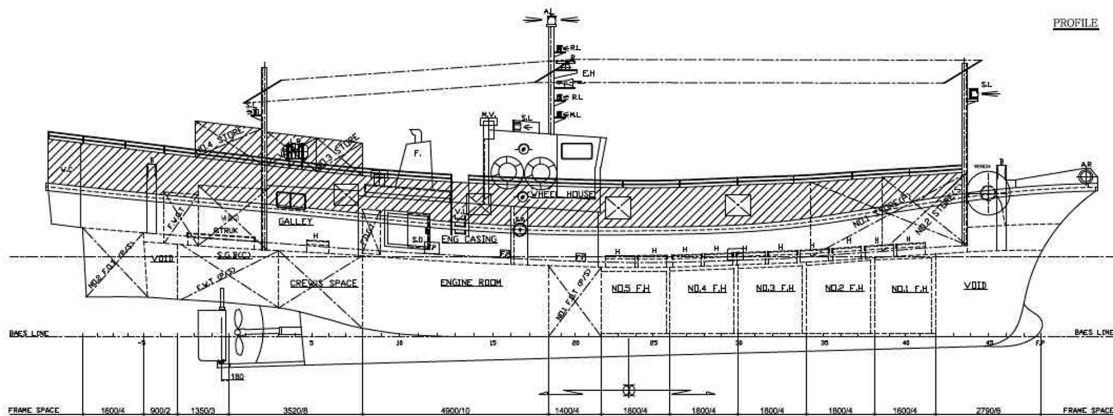
<그림 1> 제2066재성호 전경(상) 및 일반배치도(하)

2.1.2 제2066재성호는 근해연승어업에 종사하는 강화플라스틱(FRP) 재질의 중양선교형 어선이다. 이 선박은 <그림 1>과 같이 선수로부터 선수 갑판 아래에는 공소(Void Space), 어획물 보관을 위한 어창(1~5번), 연료유 탱크(No.1), 기관실이 배치되어 있고, 그 뒤로 선원실, 타기실, 청수 탱크(F.W.T.), 선미 공소 및 연료유 탱크(No.2)로 구획되어 있다.

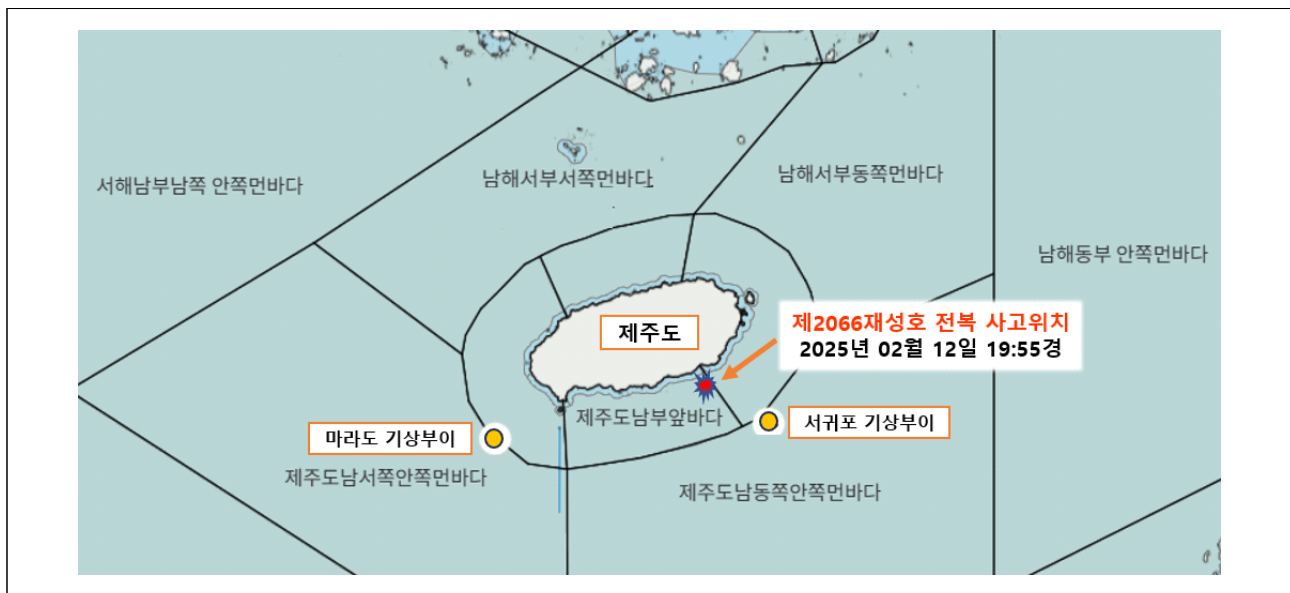
<그림 5> 사고 발생 지점 인근 해양기상부이 위치

2.5.3 2025년 2월 12일 19시부터 20시까지의 사고 인근 해양기상부이 관측값 중 사고 위치와 가장 가까운 서귀포 기상부이의 관측값을 살펴보면 당시 해상에는 12.9 내지 14.4m/s의 북서풍이 불었던 것으로 확인된다.

2.5.4 또한 순간풍속은 최대 18.6m/s까지 불었으며, 유의파고는 2.6 내지 2.8미터, 파향은 서북서였으며 최대파고는 4.4미터로 추정된다. 사고 당시 해양경찰 경비정이 확인한 현지 해상 기상은 북서풍 약 14 내지 16m/s, 파고 약 2미터, 시정 약 1해리의 흐린 날씨<sup>8)</sup>였다.

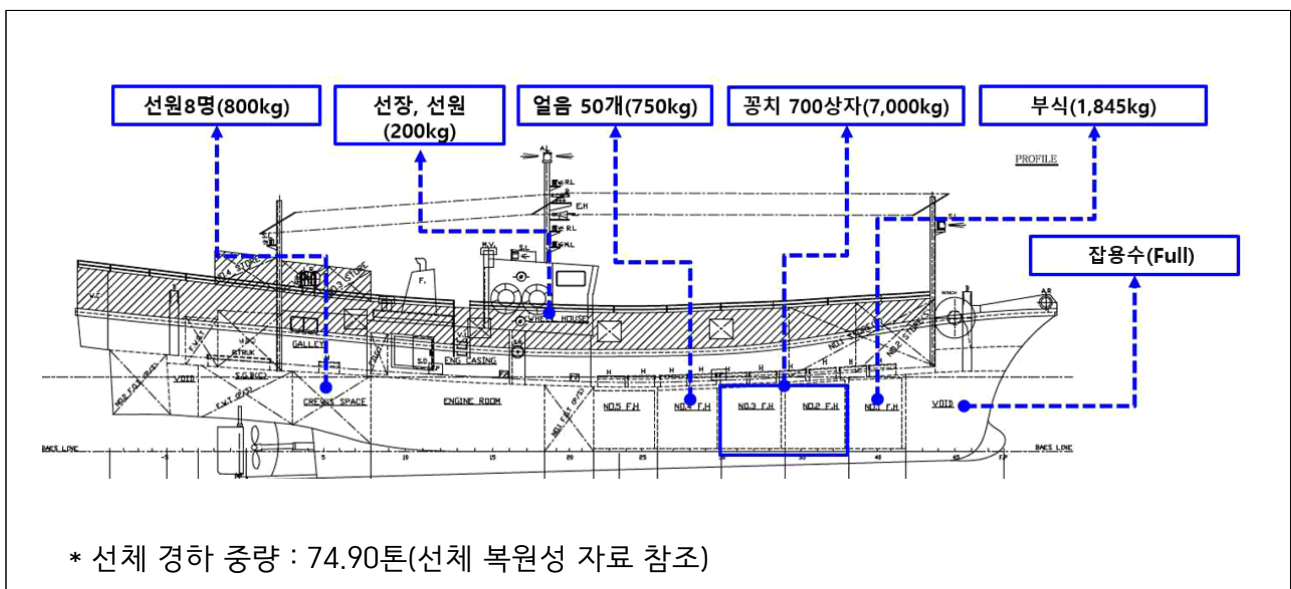
<그림 6> 제2066재성호 출항 시 적재 상태

2.6.1 이 선박은 출항 당시 선원 10명이 승선하였고, 얼음 50포대, 미끼로 사용할 쏜치 700상자와 약 30일 분량의 각종 부식 등이 실려있었던 것으로 추정<sup>9)</sup>된다.

2.6.2 청수는 선수 공소(Void)에 약 7.6톤이 적재되어 있었던 것으로 추정<sup>10)</sup>하여 복원성 계산 시 참고하였으며 출항 시 적재 상태는 <그림 6>과 같다.

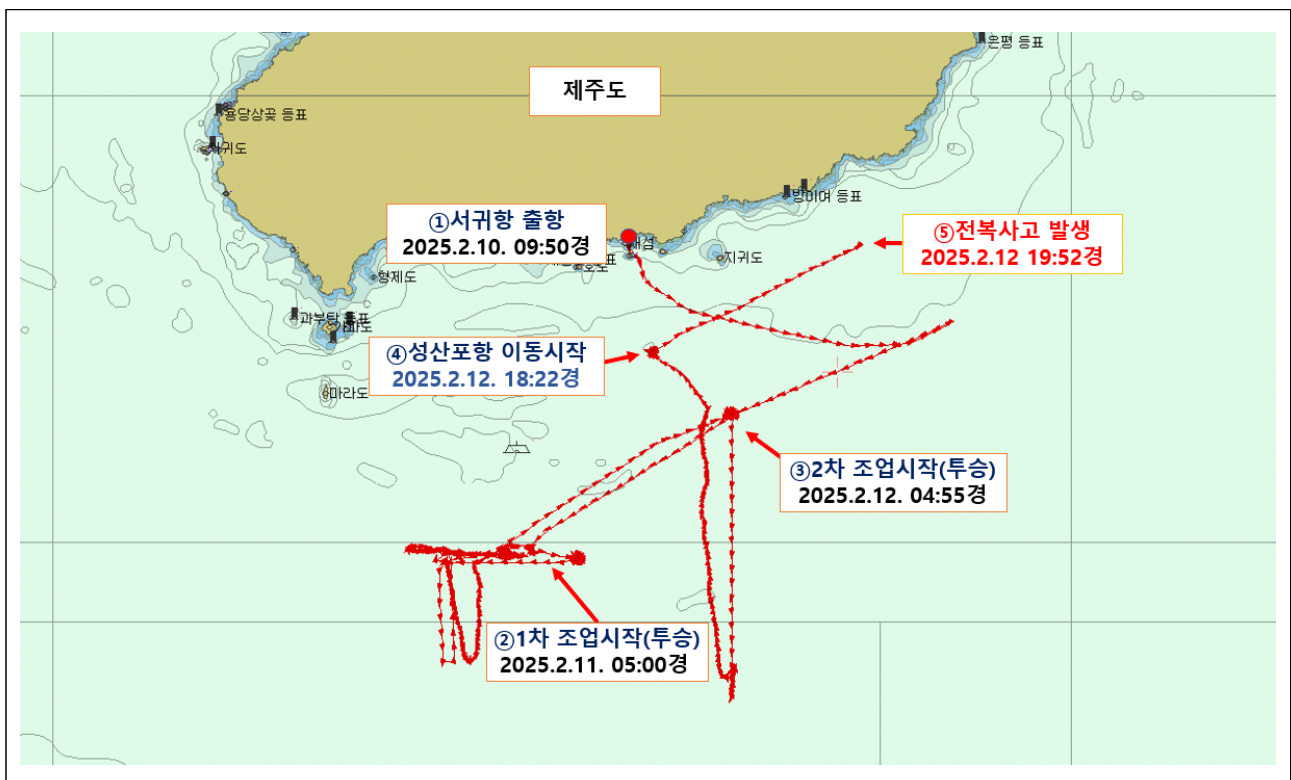
<그림 10> 출항 시부터 조업 및 사고 발생 시까지의 항적

- 3.1.3 이 선박은 출항 후 계속 남쪽으로 항해하였으며, 북위 32도 59분, 동경 126도 31분 해상에서 조업을 위해 물뚫을 놓은 후 정박하고 휴식을 취하였다.
- 3.1.4 휴식 후 다음날인 2월 11일 05시경 약 1시간 동안 투승하였으며 같은 날 08시부터 양승 작업을 시작하여 12시경 작업을 마쳤다. 당시 어획량은 약 3kg 정도였다.
- 3.1.5 이후 이 선박은 조업 장소 변경을 위해 이동하였으며 북위 33도 07분, 동경 126도 40분 해상에 도착하여 표류하며 휴식을 취했다.
- 3.1.6 다음날인 2월 12일 04시 55분경 전날 작업 일정과 마찬가지로 05시경부터 약 1시간 동안 투승하였으며, 08시경부터 양승 작업을 시작하여 같은 날 14시 12분경 작업을 마쳤다.
- 3.1.7 이번 조업에서의 어획량은 갈치 약 10kg 정도였으며, 이 선박은 이후 북서쪽으로 약 5해리 이동한 북위 33도 09분, 동경 126도 35분 해상에서 물뚫을 놓고 휴식을 취하였다. 이 선박의 출항 시부터 사고가 발생할 때까지의 항적은 <그림 10>과 같다.
