## **Pengadilan Keselamatan Maritim Mokpo No. 2022-006**

### **Kasus Kematian Awak Kapal Penangkap Ikan Daejin No. 105**

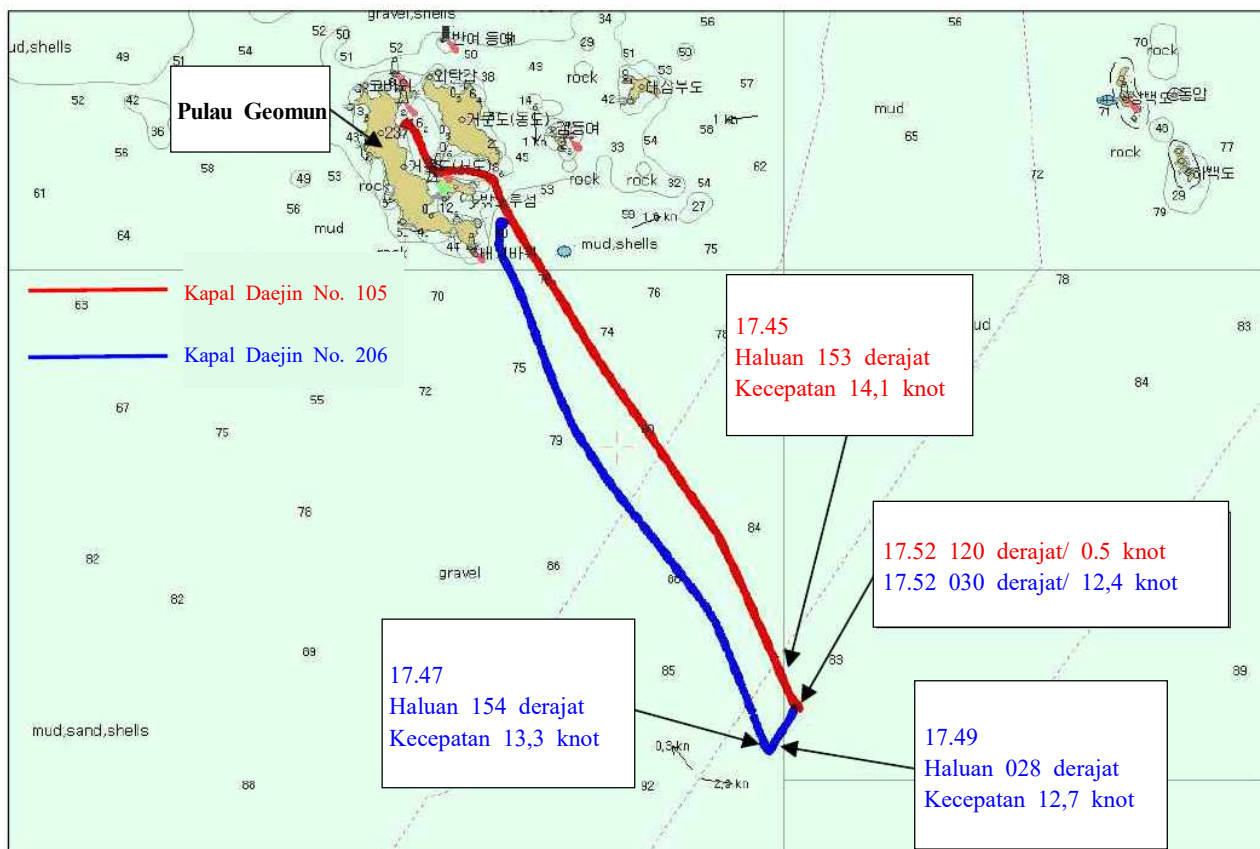
[Gambar 5] Jejak Pelayaran Kapal Penangkap Ikan Daejin No. 105 dan Daejin No. 206  
(11 Februari 2019, 16.00–17.53)

Kapal ini memasuki Pelabuhan Geomun sekitar tanggal 10 bulan yang sama untuk berlindung akibat cuaca buruk, sementara kapal Daejin No. 206 berlabuh jangkar dan bersiaga di perairan dekat Pulau Geomun. Dengan Fishing Master B, Nakhoda Kapal A, Markonis, dan Juru Mudi yang berjumlah total 4 orang di ruang kemudi, kapal Daejin No. 105 bertolak dari Pelabuhan Geomun pada hari berikutnya tanggal 11 Februari sekitar pukul 16.00, lalu kapal Daejin No. 206 menaikkan jangkar dari lokasi siaga dan berangkat mengikuti kapal induk Daejin No. 105. Selanjutnya, atas perintah Fishing Master B sekitar pukul 17.47 pada hari yang sama, kapal Daejin No. 206 mengubah haluan ke kiri sekitar pukul 17.49 untuk mendekati kapal Daejin No. 105 guna menghubungkan tali tunda dengan kapal Daejin No. 105 (lihat [Gambar 5]).

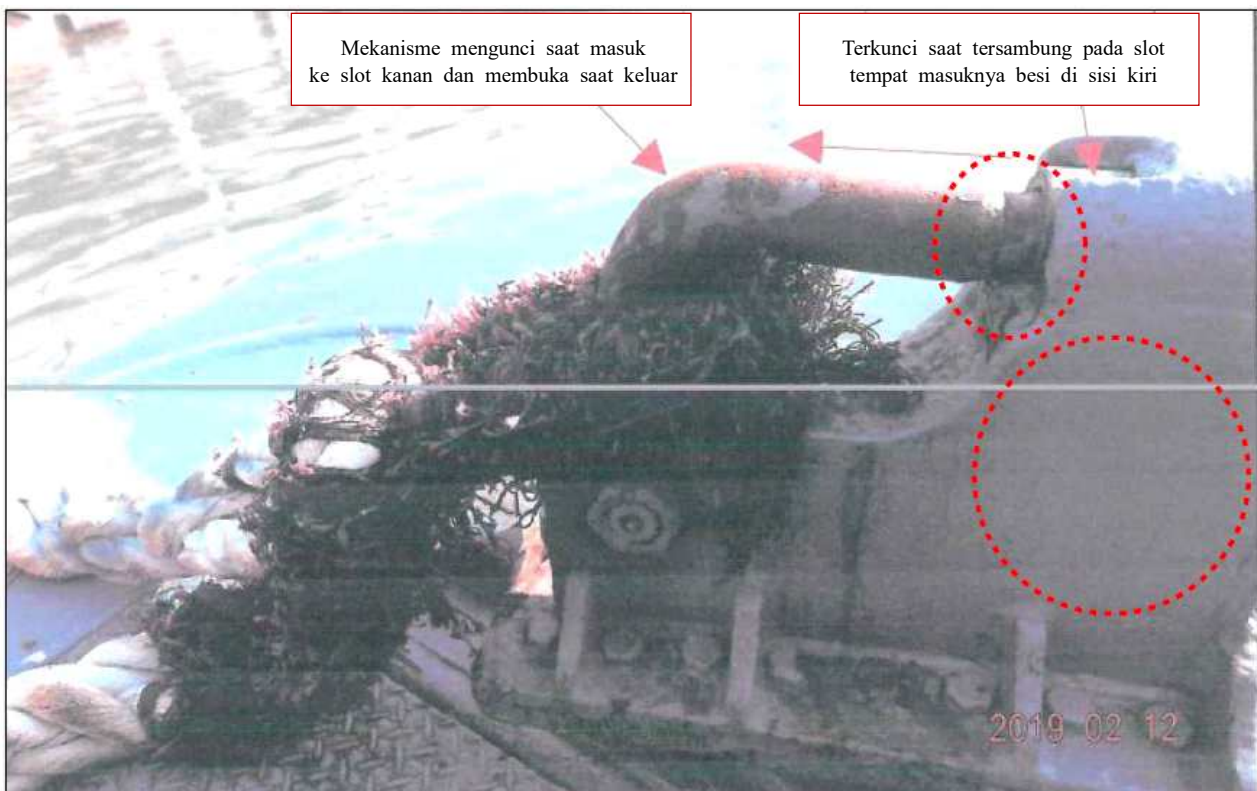
[Foto 6] Penampakan Perangkat Pengikat Alat Tangkap Kapal Daejin No. 105 saat Terpasang Secara Normal

Meninjau hasil uji hambatan penarikan yang dilakukan setelah kecelakaan, perangkat pengikat alat tangkap yang terpasang pada kapal Daejin No. 105 dinilai tidak dapat terlepas saat operasi tunda berlangsung dalam kondisi terpasang secara normal. Dalam kasus ini, perangkat pengikat tersebut terlepas secara otomatis tanpa mengalami kerusakan pada saat kecelakaan seperti ditunjukkan pada [Foto 6], tidak mengalami kerusakan dan tetap beroperasi secara normal setelah kecelakaan.

Dibandingkan dengan [Gambar 4] yang menunjukkan kondisi luar perangkat pengikat saat investigasi lapangan dilakukan setelah jangka waktu yang cukup lama sejak kecelakaan, wujud perangkat pengikat yang dipastikan pada hari berikutnya setelah kecelakaan terjadi seperti ditunjukkan pada [Foto 6] memperlihatkan bahwa cincin penambat untuk mengaitkan tali pengikat tuas tidak terpasang pada badan perangkat maupun pada tuas penggerak. Hal ini mengindikasikan bahwa saat Awak Kapal Korban mengikat tali tunda pada perangkat pengikat, ia tidak melalui proses untuk memastikan pengikatan perangkat secara sempurna, seperti mengunci tuas penggerak
