해양안전

통권 제59호

2015 상반기 주요 해양사고 재결 I

어선 레이디마리온호 화재사건

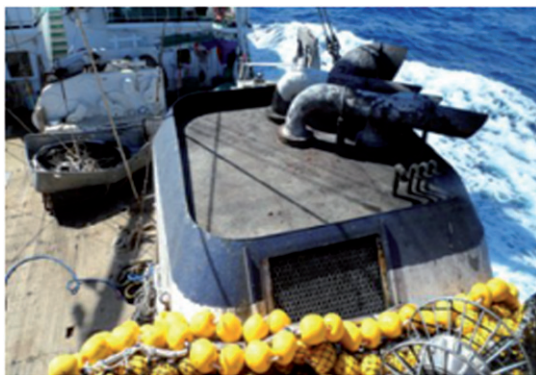
[사진 2] J 참치선망어선 오션에이스호

또한 J는 [사진 2, 3]과 같이 기관실의 배기용 환풍기가 공간이 협소한 연돌내부에 설치된 경우 방폭형 환풍기를 갖추어 화재가 발생하지 않도록 하거나 또는 연돌에서 나온 화염이 선망어구에 확산되지 않도록 화재방지를 위한 필요한 조치를 취하지 않은 것은 시정되어야 할 것이다.

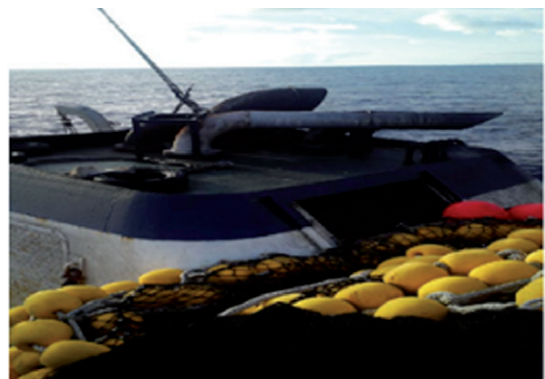
[사진 3] J 참치선망어선 블루오션호

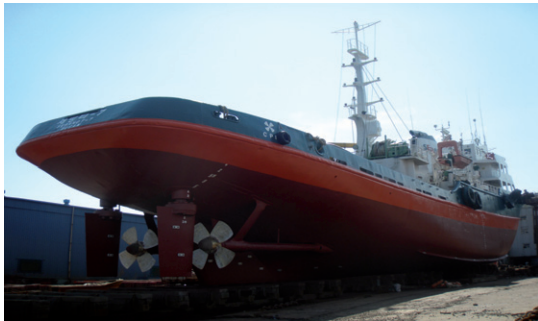
[사진 1] 선체 선미부 형상

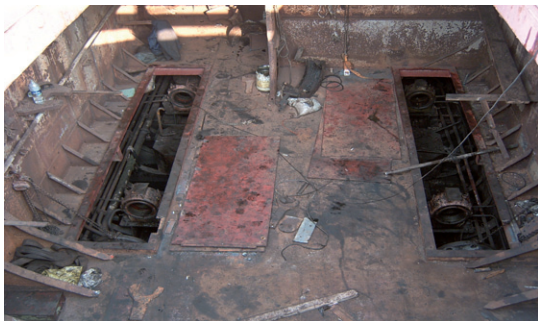
다음 기관실 후단격벽에 설치된 기어 개폐식 수밀문을 통하여 기관실로 출입이 가능한 구조로 되어 있다.[사진 2~5] 참조

[사진 3] 홀드 바닥 액세스홀

기관실 침수 원인에 대하여는 사고조사 및 심판과정에서 해양사고관련자와 이해관계인 및 증인들이 ①타기실 파공부위를 통하여 들어온 해수가 타기실(수밀문)-홀드(엑세스홀)-샤프트 터널-기관실(수밀문)의 경로를 통하여 들어올 가능성, ②선체 노후 등으로 기관실 하부나 측면 외판(6번 연료유탱크 좌측 하부 외판 포함)이 부선이나 삼각판과 부딪혀 균열이나 작은 파공이 발생한 후 점차 파손부위의 범위가 확대되면서 그 부위로 해수가 유입될 가능성 ③스턴 튜브(Stern Tube)의 밀봉이 깨지면서 대량 침수가 발생할 가능성, ④예인 체인이나 삼각판이 타측과 인근 선체부위를 강타하여 타 트렁크 부위의 선체 균열과 밀봉이 깨져 타기실로 해수가 유입되고 기관실 수밀문을 통하여 기관실로 유입될 가능성 등을 제기하였기 때문에 이들 가능성들에 대하여 관련 증거와 진술 등을 대조하여 기관실 침수원인을 검토하였다.

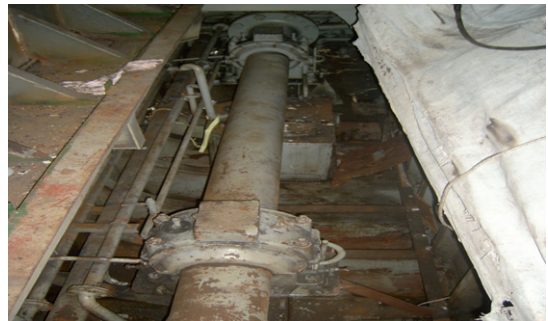
[사진 4] 샤프트터널 내부

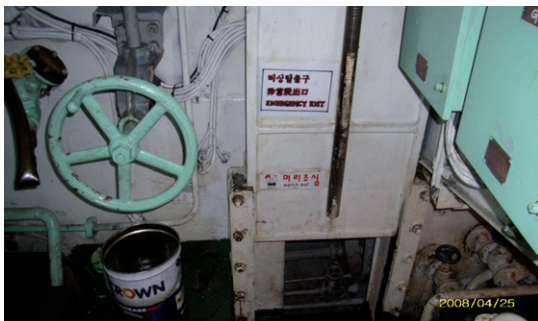
[사진 5] 기관실 후부격벽 수밀문

선체 외판의 파공으로 선내로 침수가 발생할 경우에는 기관실 등 다른 구획으로 침수가 유입되지 않도록 수밀문 등을 철저히 폐쇄하고 배수펌프를 가동하여 대량침수로 인한 선체 침몰을 방지할 안전대책을 강구하여야 한다.

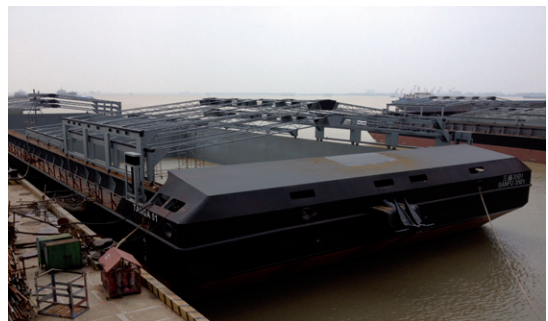
한편, 피예인부선 3척은 모두 중국 상하이소재 조선소(Taizhou Sanfu Shipyard)에서 2013년 4월 21일 건조되어 탄자니아 정부(Tanga Port Authority)에서 중국 측 신조브로커사(HIT)를 통하여 수입·계약한 화물부선(Hold Barge)으로써, 선명은 “TANGA 01”, “TANGA 02” 및 “TANGA 03”이며, 세척 모두 선적항은 벨리즈(Belize)이고, 총톤수는 3,591톤에 주요 치수는 길이 87.36m x 폭 23.65m x 깊이 4.70m로서 화물창은 2개로 구성되어 있으며, 알리안츠보험사에 관련 보험을 들었다.[사진 6 참조]

[사진 6] 피예인부선의 모습
