2014년 주요 해양사고 사례와 교훈

목 차

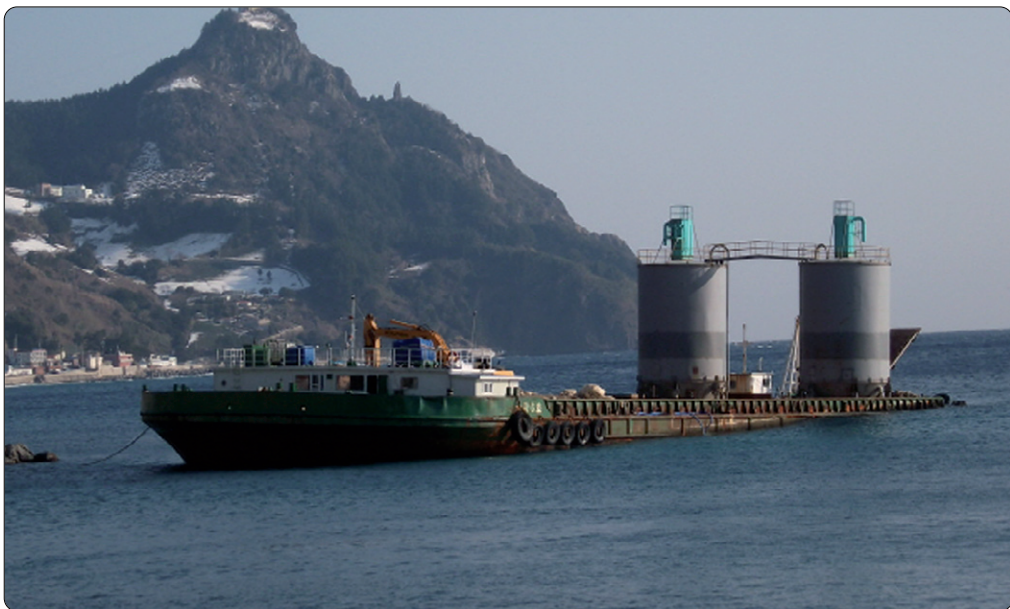
○ 피예인부선 H호 좌초모습

- ☐ 예인선 G호는 피예인부선 H호에 모래 2,070톤 및 시멘트 583톤을 적재하고 동해항을 출항하여 울릉도 남양항 한전물량장에 접안 후 하역작업을 시작
- ☐ 선장은 다음날부터 기상이 악화된다는 예보를 확인하고 하역작업을 중지 후 피항을 위해 출항
- ☐ 예인선열은 사동항에 도착하여 북방파제 약 80미터 해상에 부선 H호 투묘 후 예인선 G호는 사동항 입항
- ☐ 이 후, 해상 및 기상 상태가 악화되어 부선 H호의 닻이 끌리기 시작하자 예인선 G호가 출항하여 예인하였으나 풍파의 영향으로 부선은 인근 수중암초에 좌초

| 피 해 상 황 | | 예인용 로프 절단 | 선미부 파공·침수, 발전기 손상, 화물 손실 등 |

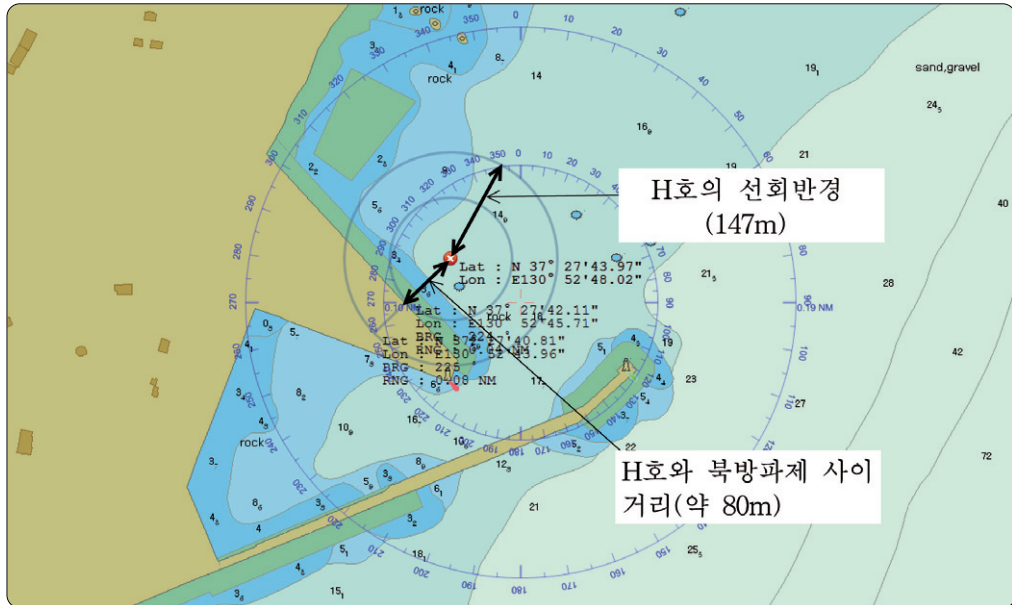
※ 피에인부선 H호의 정박위치 및 선회반경

- 선장은 풍향을 고려하여 정박지를 선정하였으나, 피에인부선 H호의 선회 가능성 및 저질 등을 고려하지 않는 등 기상이 악화된 상태에서 정박지 선정이 부적절

선장은 피에인부선 H호를 사동항 북방파제로부터 약 80미터 떨어진 해상에 좌현 닻줄 3절(Shackles)을 내려 정박

- 부선을 예인하는 예인선의 선장은 예인선열의 운항 및 안전관리책임자로서 그 임무를 수행하여야 함
- 선장은 선박을 정박할 경우 사전에 닻의 파주력과 선박의 선회반경을 고려하여 안전을 담보할 수 있는 안전한 장소를 선정해야 함

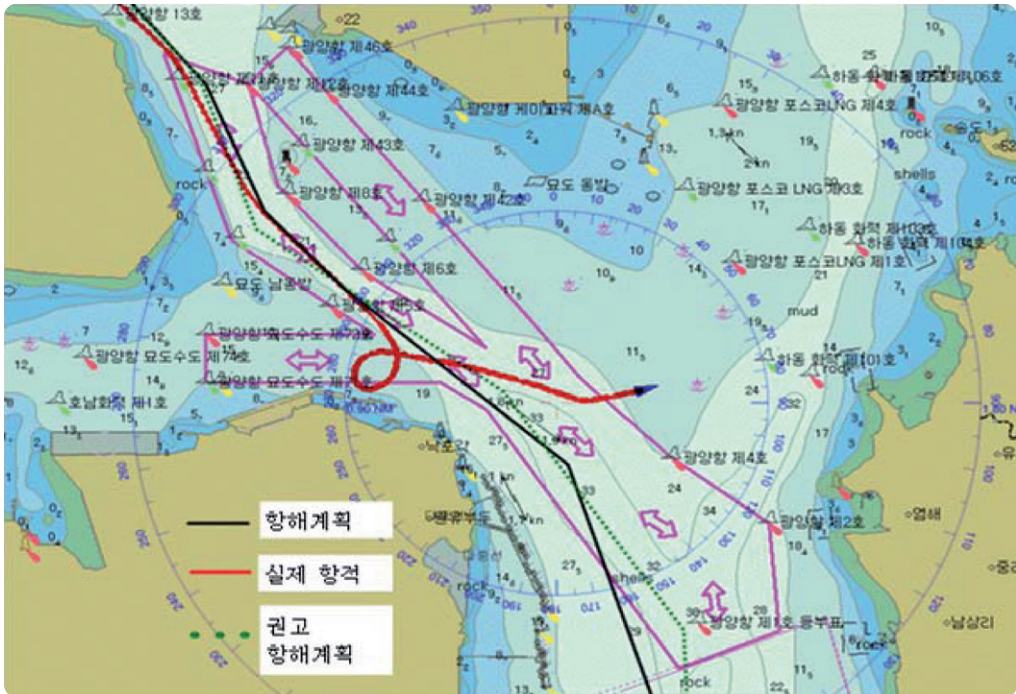
〈화물선 N호의 항해계획, 실제항적 및 권고 항해계획〉

- 권고 항해계획과 다른 부적절한 항해계획을 수립하고 실제로는 수립한 항해계획보다 우현으로 치우치게 항해

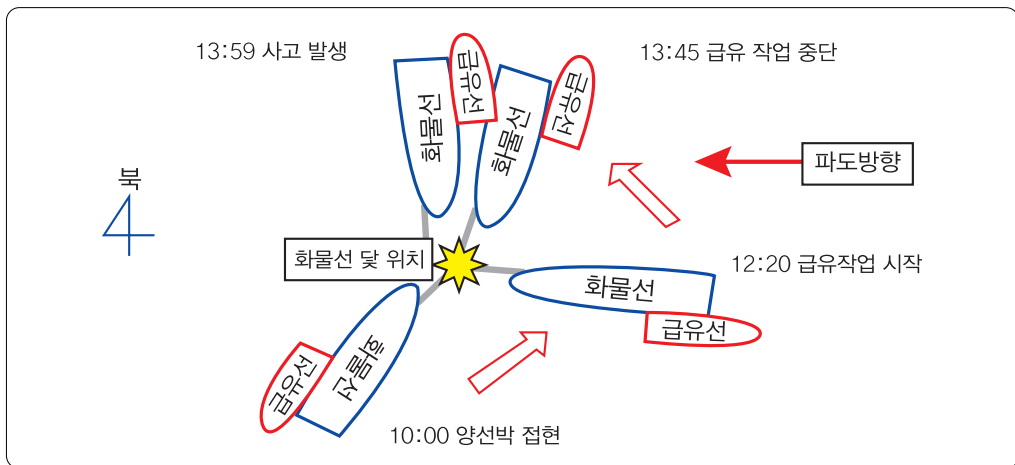
〈급유선 T호와 화물선 U호의 접현 상태〉

- 급유선 T호와 화물선 U호는 급유작업 시 양 선박의 선수미가 반대로 접현되어 있어 T호가 U호의 선미 호퍼 또는 추진기 및 러더에 접촉하면 위험하므로
- T호의 선수부가 화물선의 선미쪽으로 압류되지 않도록 선미 계류줄을 잡은 상태에서 후진기관을 사용하여 U호의 중앙부로 이동 후 선미 계류줄을 풀어야 하나,
- T호 선장은 선수미 계류줄을 거의 동시에 풀고 난 후 후진기관 사용

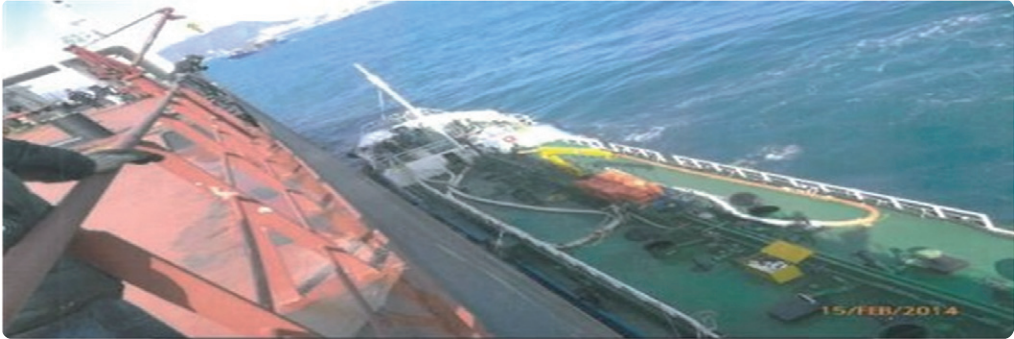
〈급유선 T호 화물선 U호의 접현 상태〉

- 풍랑주의보가 발효된 상태에서 급유선 T호가 화물선 U호에 접현하여 벙커C유를 급유하던 중 너울성 파도에 의해 선체가 심하게 흔들리자,
- T호는 급유작업을 중단하고 U호로부터 분리되는 과정에서 T호의 선수부가 U호의 좌현선미부와 충돌하여 U호의 기관실 연료탱크에서 벙커C유 약 237kℓ 유출

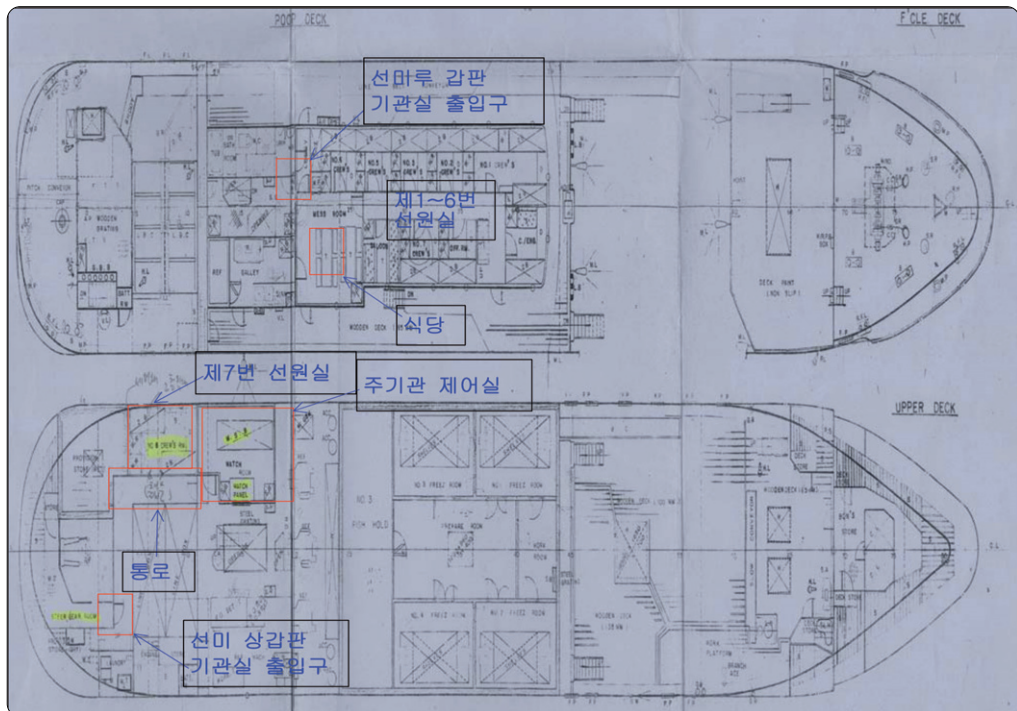
※ 화재발생 위치 : 제7번 선원실

- 참치 연승조업을 위해 남태평양에서 조업 중이던 어선 X호에서 양승작업 준비를 위해 선원들이 상갑판에 나와 지정된 위치에 배치 하던 중
- “펑”하는 소리와 함께 화재가 발생하여 초기 진화를 시도하였으나 실패하였고 이후 인근 선박의 소화호스를 이용하여 화재 진화

| 피 해 상 황 | | 선원실 전소, 통로 및 타기실 등 각종 장비 및 전선 손상, 선원 1명 화상 |

- 전기설비에 대한 절연저항시험 철저
 - 선내 전기설비는 해상의 염분 등으로 부식되어 누전이나 합선 등에 의해 화재가 발생할 위험이 있으므로 정기적인 절연저항시험 및 효력시험을 실시하여 절연상태를 확인하고 정비
- 절연저항 시험업무를 외부업체에 위탁할 때에는 감독 철저
- 선원 거주설비에 대한 점검 및 기록유지 철저

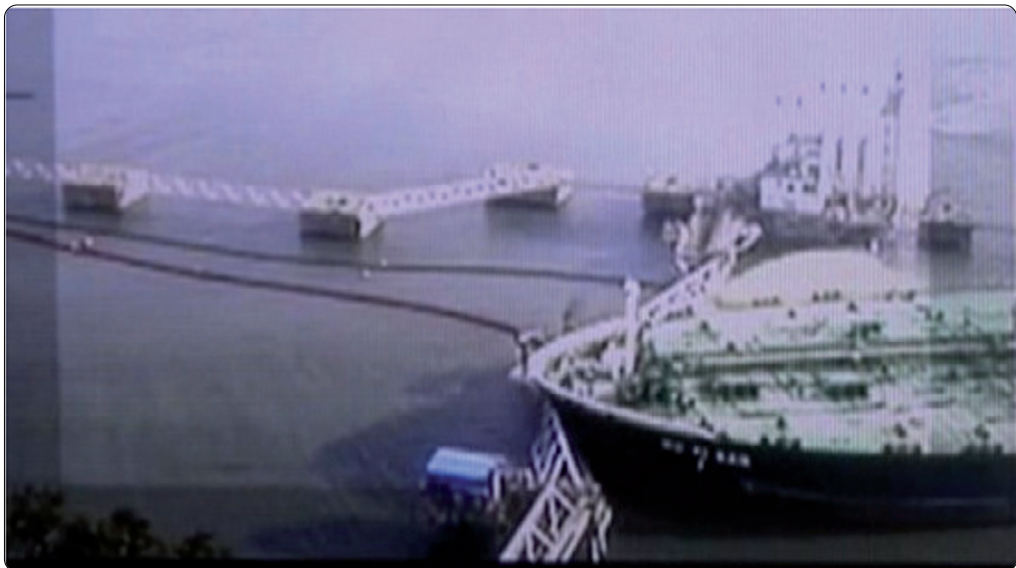
○ 사고사진(CCTV화면)

- 광양항 원유 2부두에 접안하던 유조선 Y호가 부두 계류용 돌핀과 1차 접촉 후, 육상 연결잔교(송유관)와 2차 접촉하여 원유와 납사 등이 해상으로 유출
- 이 사고로 송유관 내 잔존 원유 339㎩, 납사 284㎩ 및 유성혼합물 32㎩~131㎩ 등 총 655~754㎩가 유출되어 여수시 신덕·오천·묘도동, 광양시, 남해·하동군 등 27개 해안이 오염

| 피 해 상 황 | | 인명 : 육상 줄잡이 인부 1명 부상 X호 : 평형수 탱크 및 선수 탱크 파공 등 선체 손상 오염 : 송유관내 잔존 원유, 남사, 유성혼합물 등 총 655~754㎥ 유출 |

- 광양항 특정해역의 제한속력(위험물운반선 10노트)을 초과하여 항해하면서 적절히 감속하지 않은 채 과도한 속력으로 부두에 접근

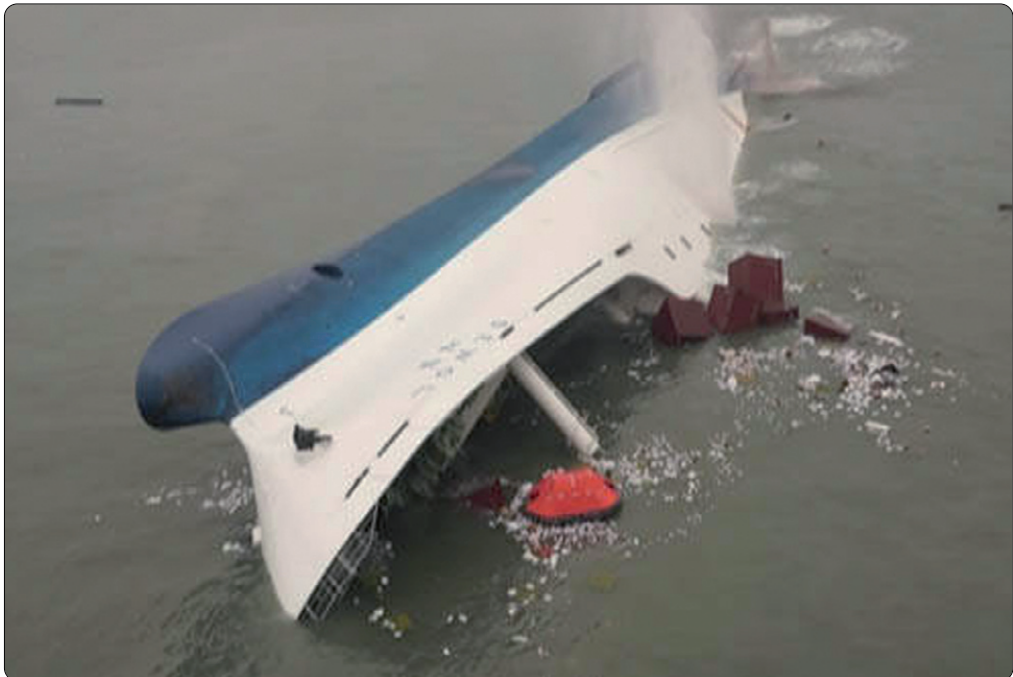
○ 사고사진

- ☐ 여객선 Z호는 여객 443명, 화물 약2,143톤 등을 적재하고 인천항을 출항하여 제주항으로 향해 중
- ☐ 맹골수도를 통과 후 진도군 병풍도 인근 해상에서 우현으로 변침하다가 선체가 좌현으로 기울면서 전복 후 침몰

▶ 선박복원성 기준 미달
