2016년 해양사고 통계와 사고사례

해양수산부
중앙해양안전심판원

2016년
주요 해양사고
사례와 교훈

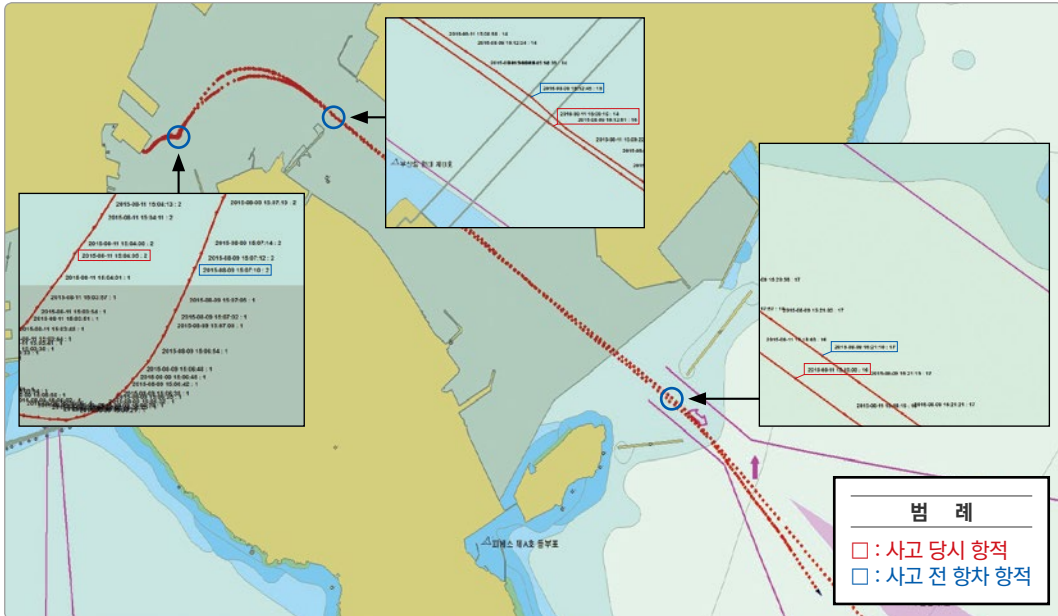
여객선 B호 항적도

여객선 B호 부산항 출항 시('15. 8. 9 / '15. 8. 11) 같은 위치에서의 속력 비교(약 2노트로 동일)

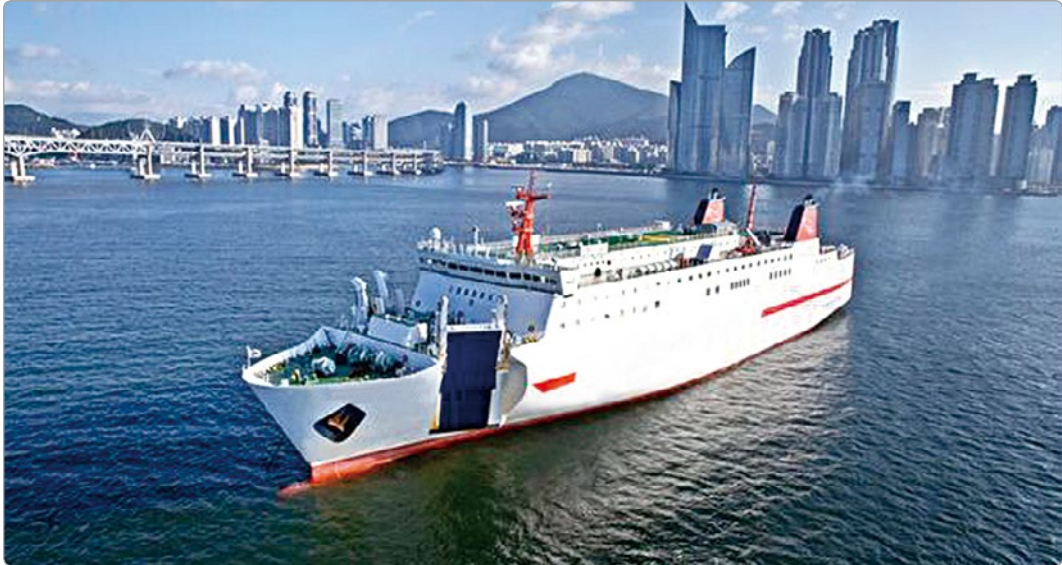
여객선 B호 사진

- 여객선 B호가 부산항 출항 중 선속을 증속하기 위해 주기관을 극미속인 상태에서 약 1분 30초의 짧은 시간에 항해전속까지 급격히 올림으로써 주기관의 부하가 급상승하며 윤활작용이 원활하지 못하여 실린더 내의 열팽창 차이로 피스톤링이 실린더라이너를 손상하여 발생

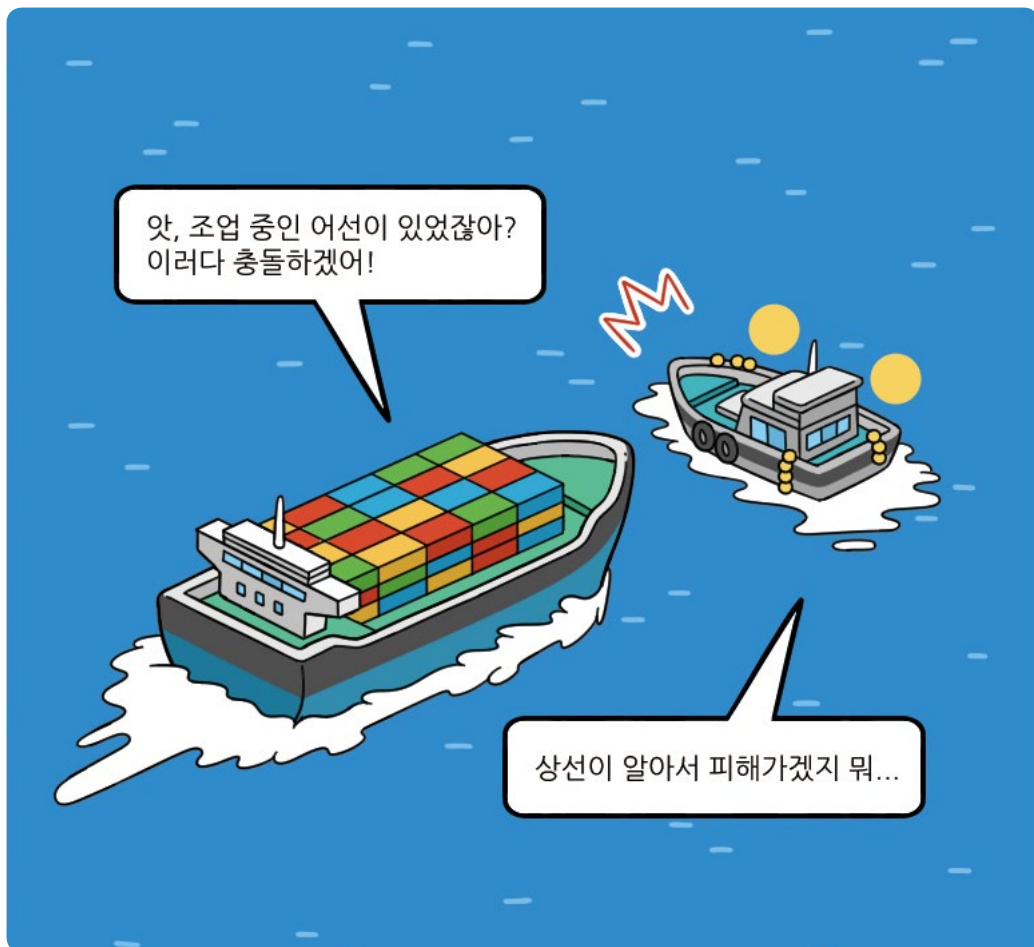
충돌선박 사진

- 컨테이너를 적재하고 부산항 제7부두를 출항하여 일본국 이요미시마로 항해 중이던 컨테이너선 C호가 일본 세토나이카이 히메시마 동쪽 수오나다 항로에서 작업을 밝게 کن 채 항해 및 조업 중이던 어선 D호와 충돌
- 충돌로 인해 어선 D호가 전복·침몰되고 선장이 물에 빠져 사망
- 당시 해상은 흐린 날씨에 동풍이 초속 4에서 6미터로 불고 시정은 약 6마일, 파고는 0.5에서 1미터

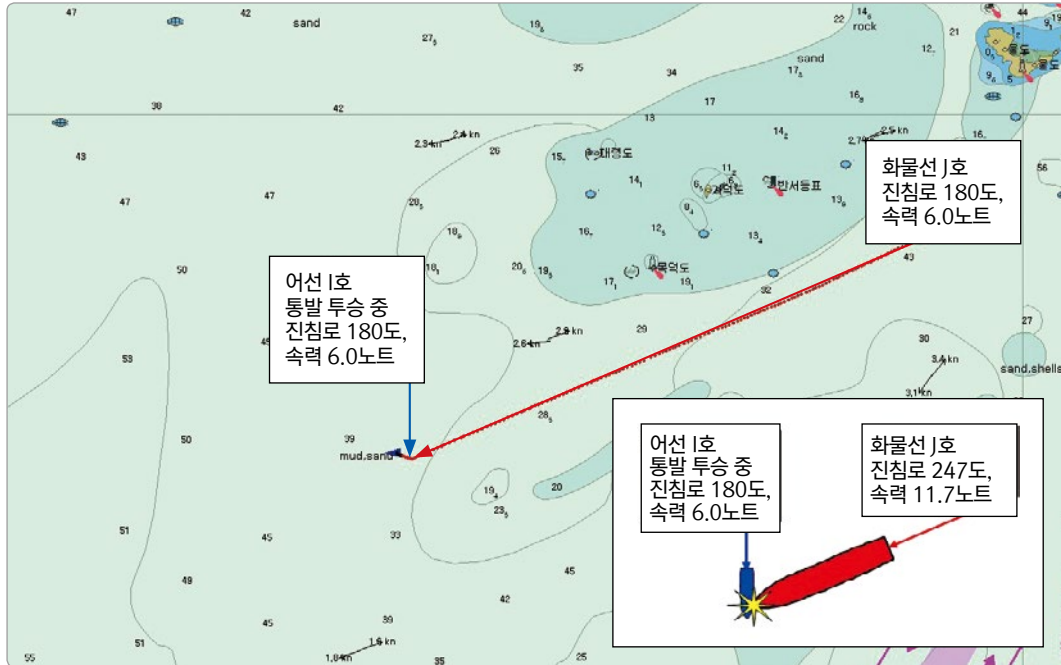
충돌상황도

- 어선 I호는 선장을 포함한 선원 12명이 승선하고 조업지인 옹진군 목덕도 남서방 해상에서 속력 약 6노트로 이동하며 통발 투승작업 중 일반화물선 J호와 충돌
- J호 선장은 인천항 출항 시부터 복통이 있었으나, 전 선원의 화물창 청소로 항해당직 업무를 수행하던 중 I호를 발견하였으나, 정지하여 조업하는 선박으로 잘못 판단하여 그대로 항해하다 I호와 충돌
- I호는 전복되고 선장은 실종, 선원 1명 사망

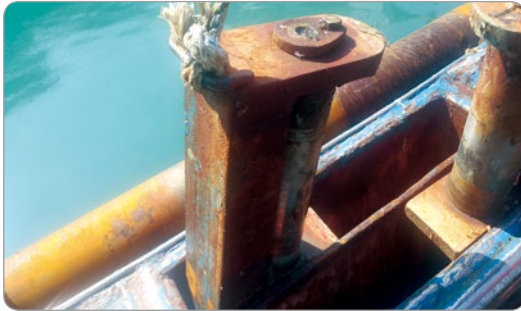
사고발생 사진(페어리더)

- 대형선망어선단의 그물배가 양망을 하기 위해 짐줄을 끌어올리는 과정에서 부식되어 약해져 있던 페어리더가 부러지면서, 장력이 걸린 줄이 작업원을 가격하여 발생

- 투망 및 양망 등의 위험 조업 시에는 항상 안전모를 착용하고 또한 끈을 턱에 매어 어떠한 상황에서도 안전모가 제 역할을 하도록 하여야 함

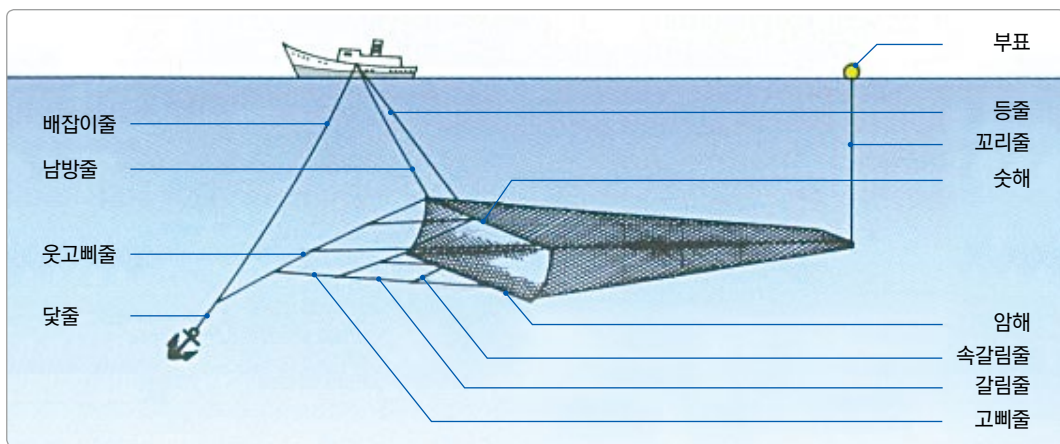
안강망 조업 모식도

- 양망기로 그물을 올리는 작업은 그물이 어느정도 올라오면 양망기의 조종레버를 중립 위치에 놓고 그물을 줄로 매어 다시 양망기를 사용해 그물을 끌어올리는 작업을 반복하다,
- 그물 끝쪽에 꽃게가 올라오는 끝부분(속불꼬리) 앞에서 양망기의 작동을 멈추고 끝부분을 손으로 들어올려 배안으로 꽃게를 쏟아 내는 방식으로 작업

- 개량안강망 양망작업 중 사망선원이 양망기 고정대에 한쪽 발을 올리고 혼자서 양망기의 조종 손잡이를 사용하는 등 안전수칙을 지키지 아니한 채 그물을 올리던 중 그물이 필요 이상 올라오자 양망기를 역회전 시키다가 그물과 함께 오른쪽 하반신이 딸려 들어가며 발생한 것이나,
- 선장이 양망기 작업과 관련한 안전교육과 관리·감독을 철저히 하지 않은 것도 일부 원인임

- 선장은 선내 작업의 위험요소를 파악하여 안전교육을 실시하고 선원들이 안전수칙을 철저히 준수하도록 감독해야 함
- 어선에서 양망기는 사고가 가장 많이 발생하는 기계로 양망기와 같이 회전하는 기계 옆에서 작업하는 선원은 옷이나 신체 일부가 끼지 않도록 안전거리를 유지한 채 각별히 주의를 기울여야 함
- 양망기를 사용할 때에는 비상 시 즉시 작동을 멈출 수 있도록 2인 1조로 사용해야 함

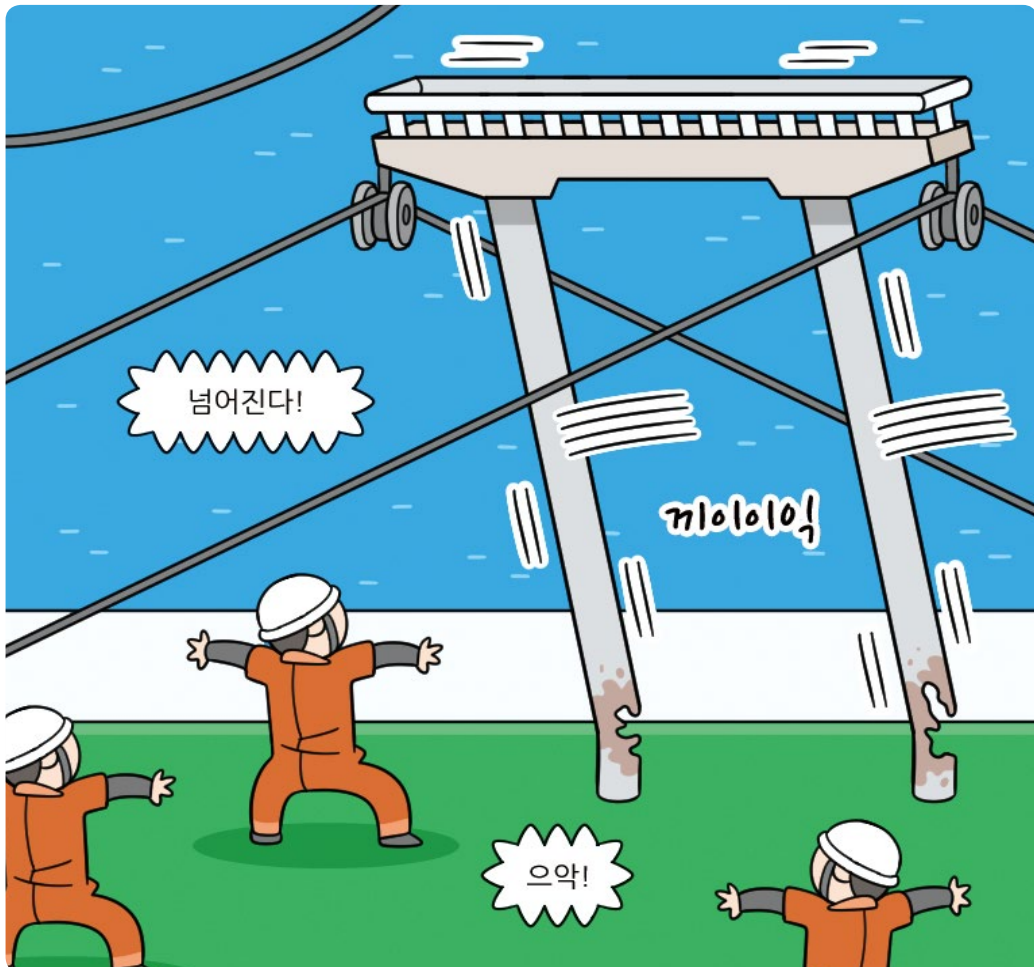
M호의 데릭 사용 방식

- M호의 선수에 양망을 위한 데릭이 건조 시부터 설치되어 있었으며, 데릭에 가해지는 하중 분산을 위해 두갈래 와이어로프로 지지, 와이어로프는 턴버클과 샤클을 이용해 갑판바닥에 연결
- M호의 선주 겸 선장이 2009년 데릭 기동 하단부를 절단하고 절단면에 봉을 용접하는 더블링 방식으로 데릭의 높이를 1미터 가량 높였으나, 이후 해당부위에 대한 관리를 적절히 하지 않아 부식이 많이 진행됨
- M호의 선주 겸 선장은 데릭의 최대 허용 중량을 알지 못하고 그 동안의 경험에 의존해 너무 많은 어획물을 한꺼번에 올리는 것을 피하는 방식으로 데릭을 사용해 옴

- 양망을 하던 중 데릭을 지지하던 하부의 샤클핀이 부러지면서 데릭이 그물의 하중을 견디지 못하고 갑판에 있던 선원의 위로 쓰러진 것이나,
- 선장이 작업장 안전관리를 소홀히 한 것도 일부 원인임

- 선장은 양망작업 시 사용되는 데릭에는 매번 피로가 누적되기 쉽고, 바다의 염분에 의해 부식되어 약해질 우려가 있으므로, 수시로 그 상태를 살펴 안전한 조업이 이루어지도록 해야 함
- 선장은 조업 시 데릭의 전도사고 등 다양한 유형의 위험으로부터 선원을 보호하기 위하여 선원들에게 안전모 등의 보호구를 착용하도록 지시해야 함

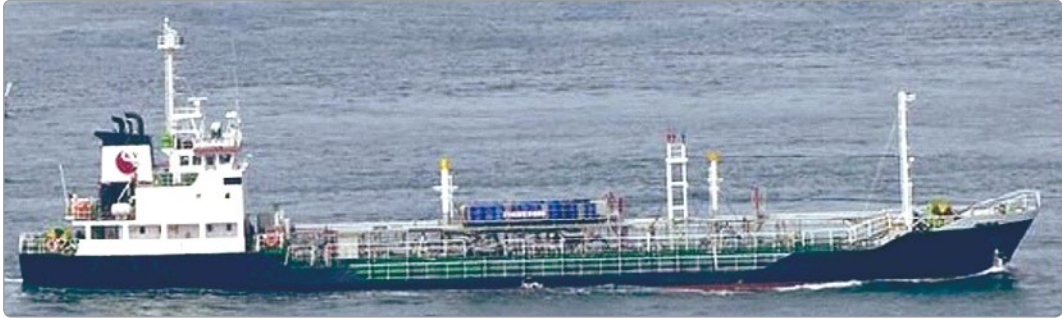
폭발선박 사진

- 화물선 N호는 케미컬운반선으로 일본에서 운항 중, 화물창에 다른 종류의 화물 적재를 위해 가스 프리를 비롯한 세정작업을 하고 있었으며,
- 화물창 세정 작업 중 N호의 기관장이 갑판상 용접작업을 진행하려 하자 선장이 이를 제지하였으나, 기관장이 선장의 지시 및 안전관리 절차를 무시하고 기관사 1인을 대동하고 용접을 실시
- 기관장의 용접작업 개시 약 10분 후 3번 화물창에서 약한 화염폭발이 발생하고, 폭발의 공기압으로 2번·3번 화물창의 격벽이 파손, 2·3번 좌우현 화물창 4개가 부풀어지는 파손으로 전손처리
- 용접작업 중이던 기관장은 사망, 기관사는 부상, 화물창 세정 작업을 위해 갑판상에 있던 갑판부원 1인 부상

- 화물창 세정작업이 이루어지는 케미컬운반선의 갑판에서 기관장이 무리하게 용접작업을 하다 불꽃이 화물창의 가연성가스와 접촉하여 발생

- 선박의 갑판 등에서 용접작업이 필요한 경우 선박소유자 및 선박은 용접작업 당일의 승인 절차 외에도 충분한 시간을 두고 일정 등을 협의하여야 함

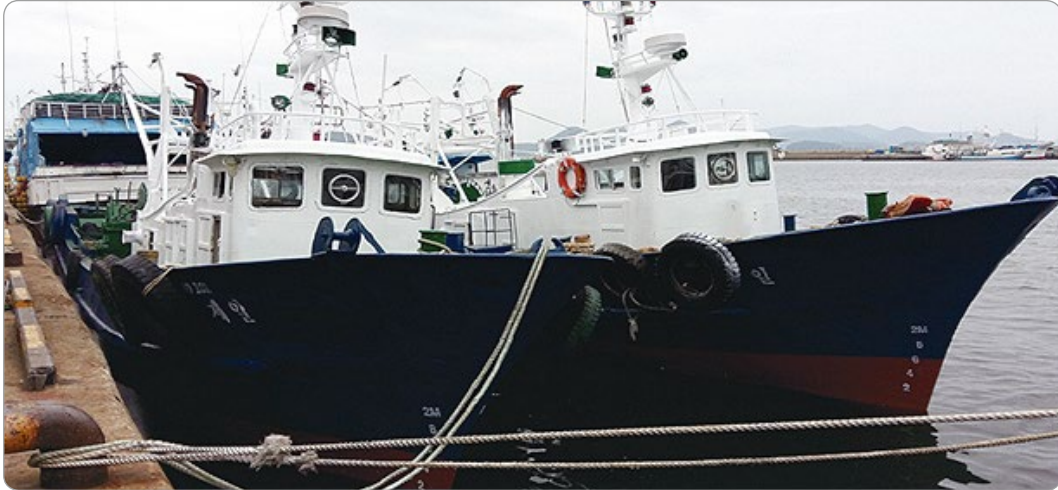
어선 O호 및 P호가 접현하여 결합한 상태

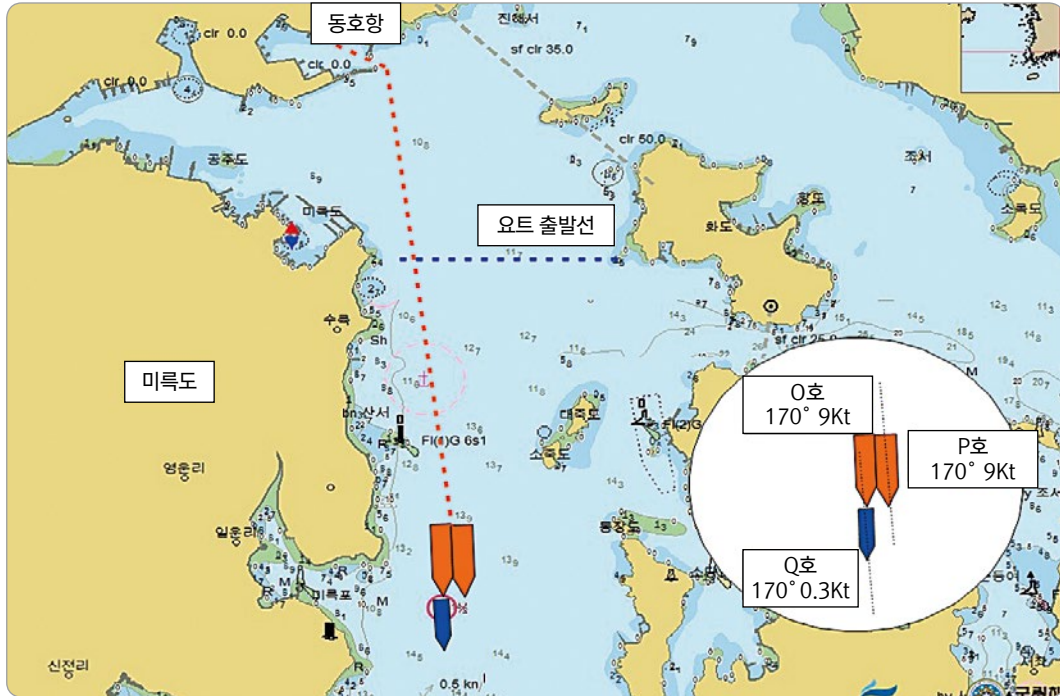
충돌상황도

- 서로 시계 안에서 결합상태로 항해하던 동력선 O호와 P호가 경계소홀로 돛을 사용하여 경기 중인 Q호를 피하지 않아 발생
- Q호가 접근하는 상대선박들에 대해 기적 등을 이용해 경고신호 또는 주의환기신호를 울리지 않은 것도 일부 원인임
- 요트대회 주최기관 및 주관단체에서 사전 홍보 및 경기구역 안으로 진입하는 선박에 대한 통제를 소홀히 한 것도 일부 원인임

- 항행 중인 어선 등 동력선은 돛을 사용하여 항행 중인 요트 등 범선의 진로를 피하여야 함
- 해상에서 요트대회 등 행사를 개최할 경우 대회의 주관자는 관련기관 및 단체에 충분한 홍보를 하고, 경기구역에 진입하려는 선박을 철저히 통제할 수 있도록 적정 척수의 선박을 배치하는 조치가 필요
- 요트경기에 참가하는 요트도 적절한 경계를 유지하여 다른 선박이 접근하여 충돌의 위험이 생긴 경우 사전에 피해가도록 경고신호 또는 주의환기신호를 울려야 함

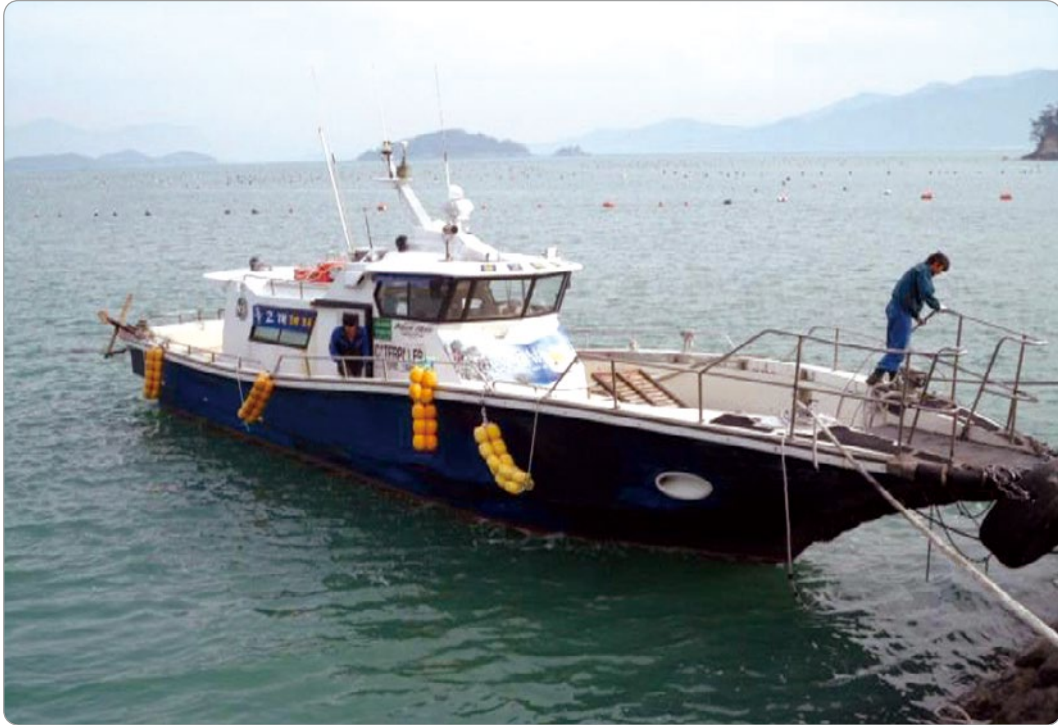
전복선박 사진

- 낙시어선 R호가 선장 및 낙시승객 총 21명이 승선한 채 비바람이 불며 너울성 파도가 치는 날씨 속에 하추자도 신양항에서 해남 남성항을 향해 출항하였으며,
- 신양항 출항 당시 갑판 상부 조타실 앞쪽에는 낙시승객들의 낙시 가방 등 짐을 1~2단으로 고박하지 않은 채 적재, 낙시승객들은 갑판상부 조타실 후부 및 하부 선원실에 분산 승선 중
- 원인미상의 로프가 R호의 추진기, 추진축 및 방향타를 지지하는 슈피스(Shoe Piece)에 감겨 파손·이탈되고, 선속이 급감 및 선체가 기울며 복원력이 상실되고 너울성 파도에 의해 복원력 상실
- 주기관이 꺼진 상태로 전복되어 선장을 포함한 18명이 사망(실종)

- 뱃시어선의 경우 영업구역이 광범위하므로 출항 전 기상상태를 면밀하게 파악하여 안전운항에 지장이 없도록 하여야 함
- 뱃시승객의 짐은 안전하게 적재 및 고박하고, 뱃시승객에게 구명조끼를 전부 착용하도록 하여야 함

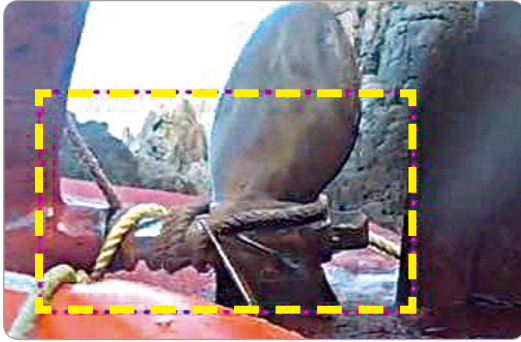
R호 추진기 사진 등(사고 후)

추진기 및 추진축에 감겨있는 진회색 로프

- 기상 악화된 야간에 선장이 무리하게 출항하여 운항 중 원인미상의 로프가 추진기, 추진축과 슈피스 부분에 감기면서 추진기 회전에 의한 장력으로 슈피스 부분이 파손·이탈되어 조종성능이 저하된 상태에서 너울성 파도에 의해 선체가 기울며 복원력이 상실되어 사고 발생

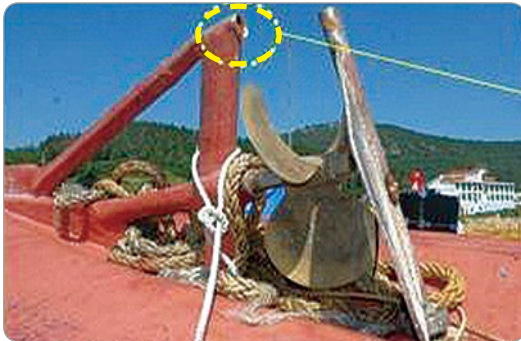
R호 슈피스의 파단면

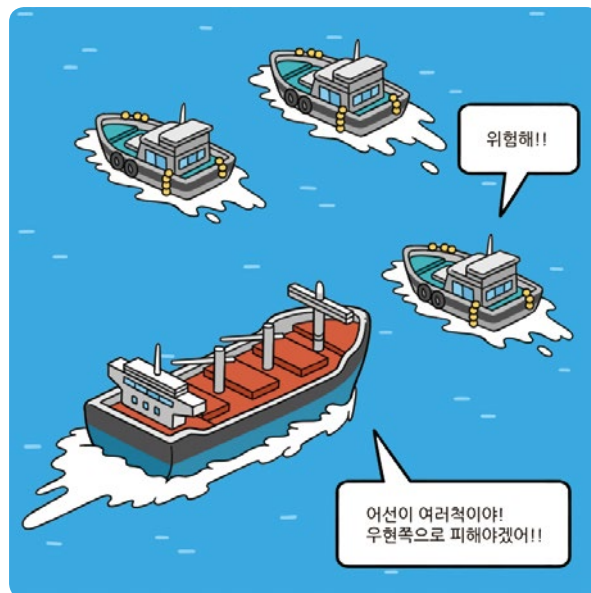
4,000톤급 일반화물선이 출항하여 도선사가 내린 후, 정박해 있는 선박, 이동 중인 선박, 어선 등 많은 선박들로 붐비는 곳을 항해하게 되었다. 선장은 다른 선원 없이 조타수만 있는 선교에서 가까이 있던 어선 몇 척이 우현에서 좌현 측으로 지나가는 것을 보고 이 어선들이 지나갈 공간을 더 확보해 주기 위해 우현 측으로 항로를 변경했다. 그리고 나서 선장은 정박 중인 다른 선박을 지나가는 데 집중하였다. 선박의 속도는 도선사가 내린 후 다소 빨라진 상태였고, 기적은 바로 사용할 수 있도록 준비되어 있지 않았다.

한편, 선원 두 명을 태운 5톤급 어선이 사고 당일 첫 번째 어획을 위해 저인망을 설치해 놓고 있었다. 당초 의도는 원하는 방향으로 가면서 해저의 장애물들을 피하기 위해 좌현으로 선회하는 것이었다. 충돌 당시 위 화물선은 어선의 우현 측과 부딪쳤다. 어선의 선장은 이 사고로 바다에 빠져 사망했다.

두 선박 모두 견시와 후속 조치를 제대로 시행하지 않았다. 화물선의 선장이 저인망 어업의 절차를 숙지하지 못했다는 점도 사고 발생에 영향을 미쳤다.

항시 철저한 건시가 이루어져야 한다. 기적은 충돌을 방지하기 위한 수단으로 항상 사용할 수 있도록 준비되어 있어야 한다. 모든 선박은 항상 안전속도로 운항해야 한다.

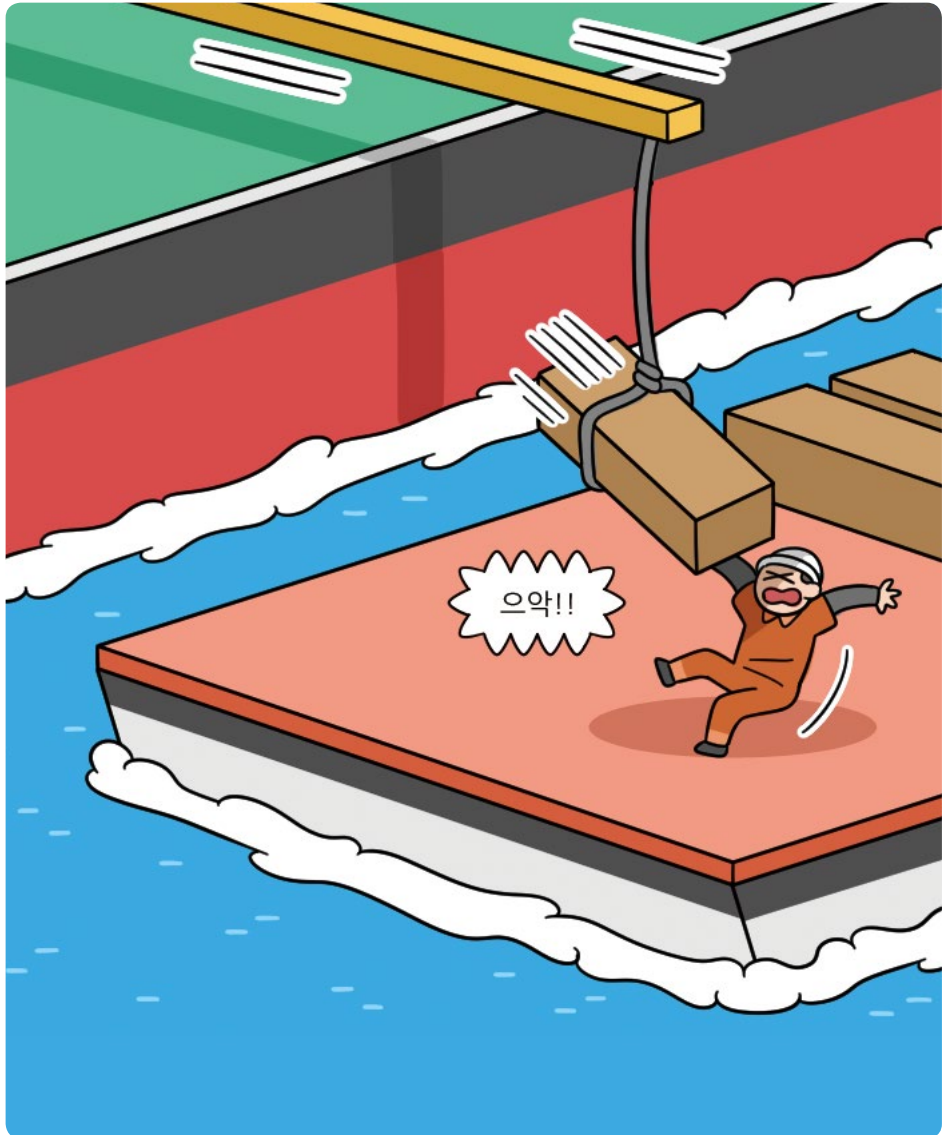
안정적으로 자리를 잡도록 필요한 조정을 한 후 리프트가 바지선을 향하도록 하였다. 보관용기가 유조선의 보호난간에서 벗어난 후 항해사는 작업 현장에서 관심을 돌렸다. 컨테이너가 아래로 내려가면서 슬링에서 회전하였고 아래 바지선에 서 있던 예선 선장 위로 떨어졌다.

유조선에서 보관용기 운반 장치를 올바르게 설치하지 않았다. 바지선 선원들은 슬링의 설치 위치와 방법에 대해 알고 있었지만 유조선 선원들도 자신들과 같은 방식으로 보관용기를 돌려보낼 것이라고 생각했다. 그러나 유조선 선원들은 웹슬링을 폐쇄형 타인슬롯(Closed Tyne Slot)이 아닌 개방형 타인슬롯(Open Tyne Slot)을 통해 지나가게 했고, 그 결과 보관용기가 쉽게 균형을 잃고 바지선으로 내려갈 때 슬링에서 빠져 떨어졌다.

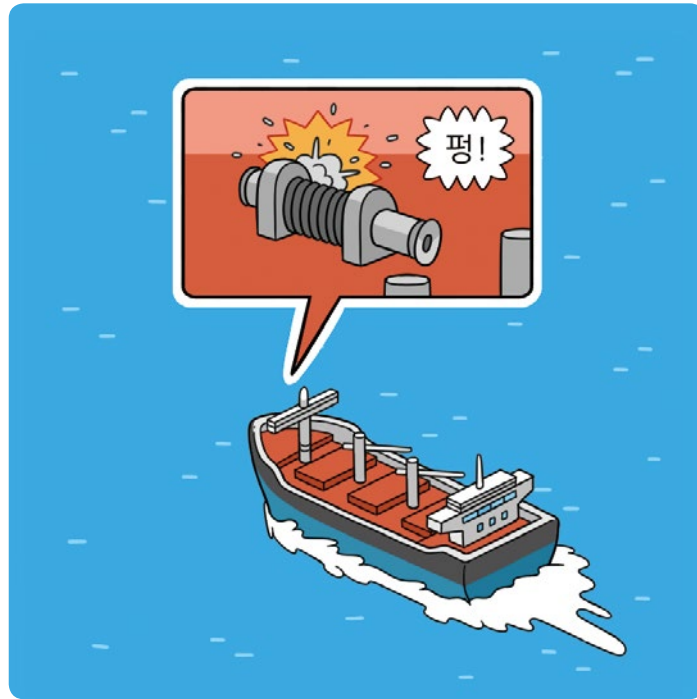
좌현 닻은 이후 우현 양묘기의 모터를 사용해 끌어올렸다. 이 닻은 바다 밑바닥에 버려진 앵커체인으로 인해 손상된 것으로 보고되었다.

- 작현 양묘기의 유압 모터를 반대 방향으로 작동하면서 용적형 펌프 작용으로 인해 모터 내 유압이 과도하게 올라가 모터 폭발로 이어졌을 수 있다.
- 닻 끌림, 악천후 속 선박의 지나친 상하/좌우 흔들림으로 인한 충격부하, 체인이 선체와 닿으면서 발생한 마찰, 바닥에 버려진 앵커체인으로 인한 닻 손상 등으로 인해 양묘기의 적재하중이 초과되었다.
- 선장이 정박지에서 향후 기상상태를 충분히 파악하지 않아 기상상태가 악화되기 전에 닻을 올리기 위한 준비를 하지 못했다.
- 양묘기 제조사가 신규 선박에는 양묘기 주위에 선원 보호용 장치를 제공하였으나 기존의 선박에는 어떠한 안전장치도 제공하지 않았다.

- 양묘기와 선박의 취급절차를 올바르게 지킬 수 있도록 선상에서 충분한 교육과 훈련을 실시해야 하며, 특히 양묘기에 과도한 부담을 줄 수 있는 닻 끌림, 악천후, 닻 손상 등의 상황에 집중적으로 대비해야 한다.

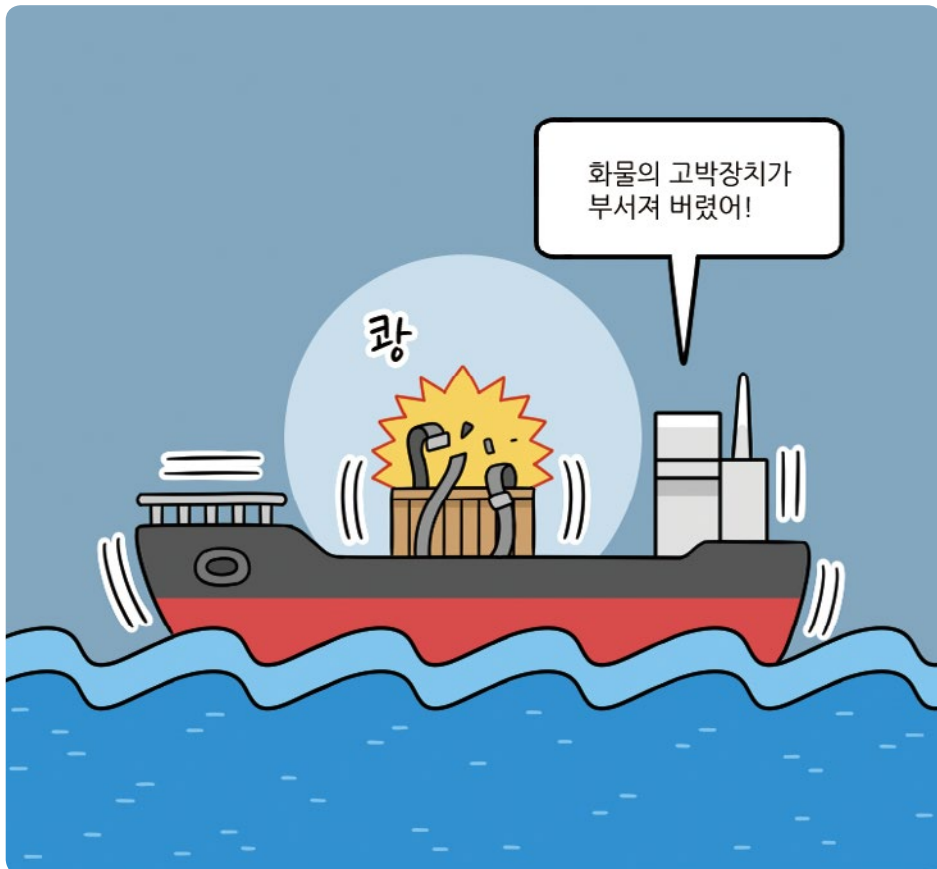
23,000톤급 벌크선이 악천후 속에서 항해하던 중, 선장은 일부 헐거워진 갑판 화물의 고박장치를 단단히 하기 위해 선원들을 상갑판으로 소집했다. 이 때 높은 파도가 선박을 강타해 갑판 화물이 더 움직였고 화물 고박장치도 부서졌다. 중요한 시점에 사고를 목격한 사람은 없지만 움직인 화물에 선장과 조기수가 맞은 것으로 보인다.

- 선박이 상하/좌우로 요동치면서 화물이 움직였다.
- 선장과 선원들이 위험한 환경에서의 작업을 감수했다.
- 헐거워진 갑판 화물의 고박장치를 고정할 때 발생할 수 있는 위험요소에 대해 효과적인 위험평가가 이루어지지 않았다.
- 선장은 회사의 안전지침을 따르지 않고도 갑판 화물의 고박장치를 고정할 수 있으며 다른 선원들에게 작업을 지시하고 자신은 작업을 감독하는 대신 자신이 직접 작업을 할 수 있다고 지나치게 자신했다.

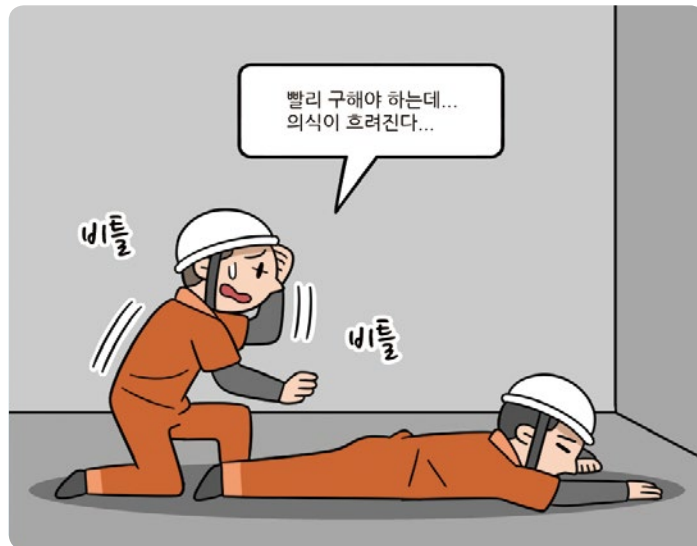
24,000톤급 일반 화물선이 석탄화물을 하역하고 있었다. 화물창 한 곳의 작업이 끝났을 때 2등항해사는 화물창 내부 구조부재가 손상되지 않았는지 확인하기로 결정하고 다른 사람에게 알리지 않은 채 화물창에 진입했다. 조타수는 2등항해사에게 보낸 휴대용 무선에 답을 받지 못하자 그를 찾아보기로 했다. 조타수는 화물창 출입 창구덮개가 이유 없이 열려 있는 것을 보고 출입구를 통해 안으로 들어갔다. 화물창 안에서 의식을 잃은 2등항해사를 찾았다는 사실을 1등항해사에게 알리기도 전에 조타수는 2등항해사와 함께 쓰러졌다.

- 밀폐구역 진입에 관한 안전조치(안전관리매뉴얼, SOLAS 규정 III/19 및 Resolution A.1050(27))를 준수하지 않았다.
- 선상에서 작업하는 선원들 간의 의사소통이 제대로 이루어지지 않았다. 2등항해사는 화물창에 진입하는 안전한 대체 접근로(낮 동안 항만작업자들이 화물창 청소를 위해 사용하는 사다리)를 사용하지 않았다.
- 사고 피해자들은 밀폐구역 진입 시 착용해야 하는 개인 보호장비를 착용하지 않았고 필요한 허가도 받지 않았다.

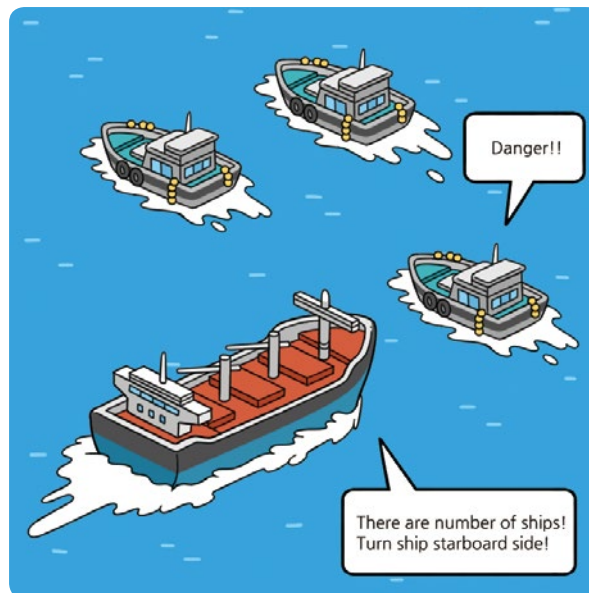
At the collision, the larger vessel struck the fishing vessel at her starboard side. The skipper of the fishing vessel drowned due to the occurrence.

There was a lack of lookout and follow-up on both vessels. A contributing factor was that the master of the larger vessel did not fully understand the procedure of trawling.

It is essential to keep a proper look-out at all times. The whistle should be available to be used at all times as a further means to avoid a collision. All vessels should proceed at safe speed at all times.

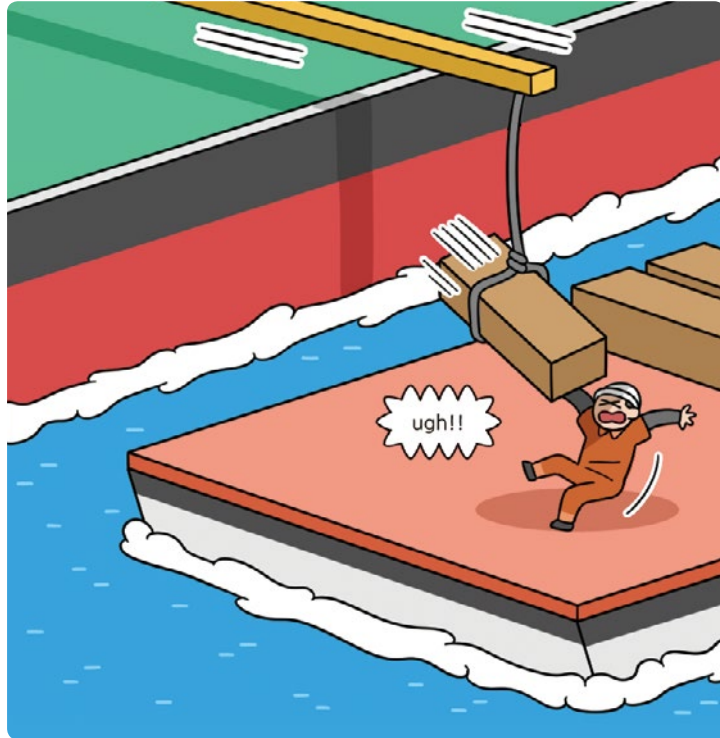
was being lowered, it rotated out of the slings and fell onto the barge below, striking the tug master who was standing under it.

- The stores container was incorrectly rigged on board the tanker. While the barge crew knew where and how to place the slings, they assumed that the ship's crew would likewise return the container. However, the web slings were passed through the open forklift tyne slots rather than the closed tyne holes. As a result, the container was easily unbalanced and toppled free from its slings as it was being lowered to the barge.
- The tanker's crew did not warn the crew of the barge of the returning container and thus, the barge crew did not pay attention to the operation. As a result, they were not aware that the container was being returned.
- There was lack of supervision during the storing operation despite two officers being present. As a result, the crane operator was, in the absence of any other clear direction, the person in charge.

- Relevant and appropriate job hazard analysis, risk assessment and tool box talks, even for tasks that seem routine, can increase awareness of the risks involved.
- Effective communication between the involved parties can help to ensure that everyone has the same mental model of a hazardous situation.
- When in doubt, ship's officers and crew should seek clarification from senior officers and/or shore contractors, especially when handling non-ship's equipment.
- Personnel involved in cargo operations should always stand clear of suspended loads.

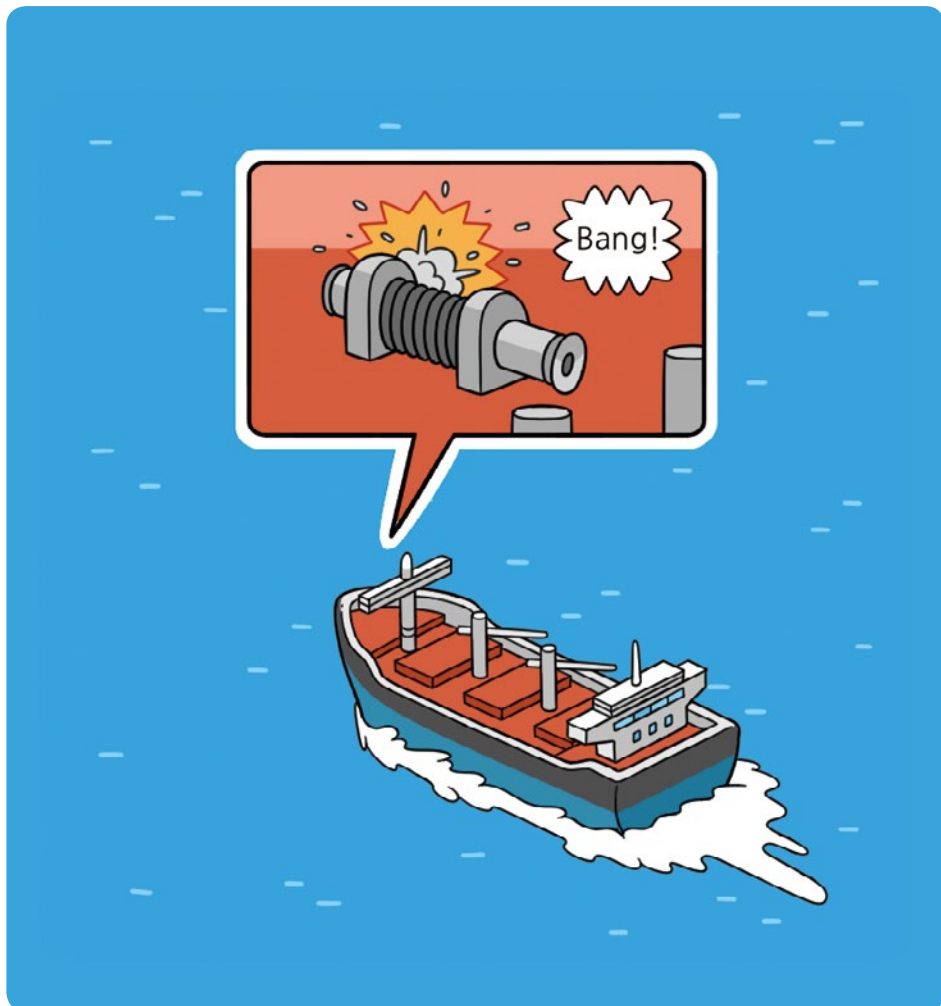
The port anchor was subsequently heaved up using the motor from the starboard windlass. The anchor was noted to be fouled with an abandoned anchor chain on the sea-bed.

- Operation of the port windlass hydraulic motor in the reverse direction would have resulted in severe rise of hydraulic pressure inside the motor due to the positive displacement action, causing the motor to explode.
- The loading capacity of the windlass was exceeded due to dragging anchor, shock loading due to heavy rolling and pitching of the vessel in severe conditions, frictional force due to chain rubbing against the hull and fouling of the anchor by an abandoned anchor chain.
- The master had not fully assessed the future weather conditions at the anchorage to prepare for heaving the anchor before the weather worsened.
- The windlass manufacturer had not provided any safety guards around the windlass on existing vessels to protect the crew. These however had been provided on new vessels.

- Appropriate training and familiarization on board is necessary to ensure the correct handling procedure for the anchor windlass and vessel, with special emphasis on circumstances such as anchor dragging, adverse weather conditions, anchor fouling, etc. which may place excessive load the windlass equipment.
- Severe weather conditions can place excessive loads on the windlass motor and ship's crew should take appropriate in a timely manner to avoid such loads.
- Physical guards may protect crew form potential explosion of a windlass hydraulic motor.

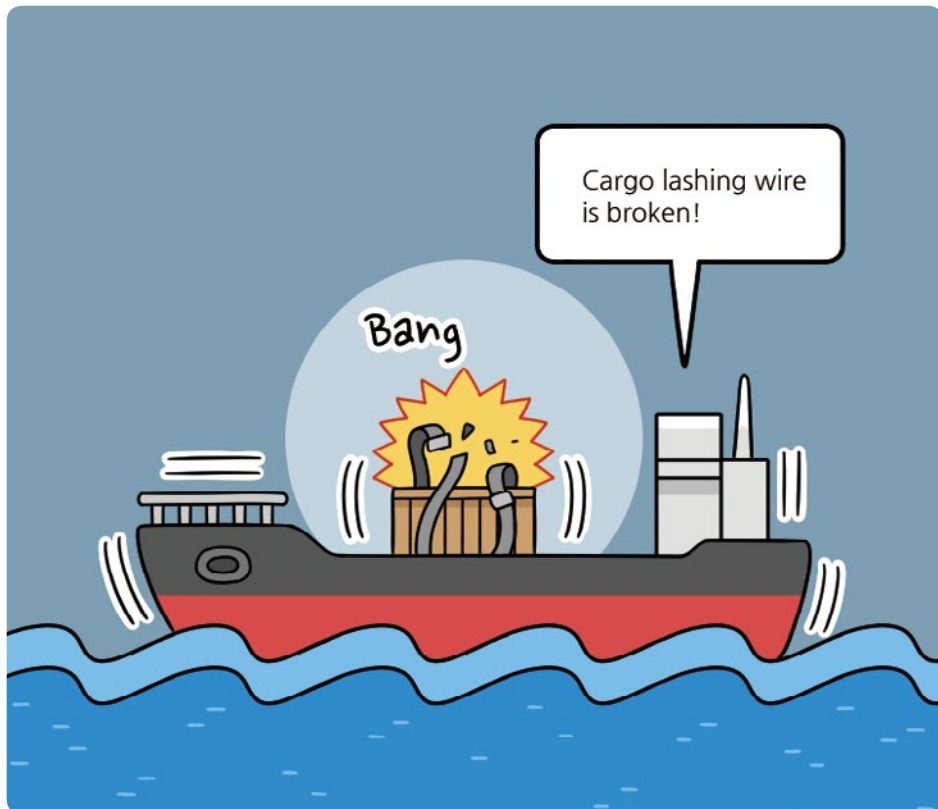
While on passage in bad weather, the master of a 23,000 GT bulk carrier summoned crew members to the main deck in order to secure some loosened deck cargo lashings. A high wave struck the vessel, causing further shifting of the deck cargo and the breaking up of cargo lashings. It is believed that the shifting cargo hit the master and an oiler, although nobody witnessed the accident happen at the material time.

- The rolling and pitching of the vessel causing the cargo to shift.
- The master and crew accepted working in an unsafe environment.
- There was a lack of an effective risk assessment with regard to the hazards involved in securing the loosened deck cargo lashings.
- The master was overconfident in securing the deck cargo lashings without following company safety procedures, and in carrying out the work himself instead of arranging and supervising other crew members to do so.

- Risk assessment is essential and helpful in order to assess and improve ship operations with respect to the reduction of fatalities and hazards to the crew, the vessel, and the environment.

- The identification, assessment, and management of risk must be dealt with in identifying the elements to be assessed, the reason for the assessment, details of the activities related to them, and to establish adequate controls and procedures. In this accident, not even the master, was designated for supervision and there was no effective communication between the working crew. A proper risk assessment of working in bad weather conditions must be conducted and discussed before commencing operations on the weather deck, such as securing deck cargo lashings, mooring, or electrical jobs.

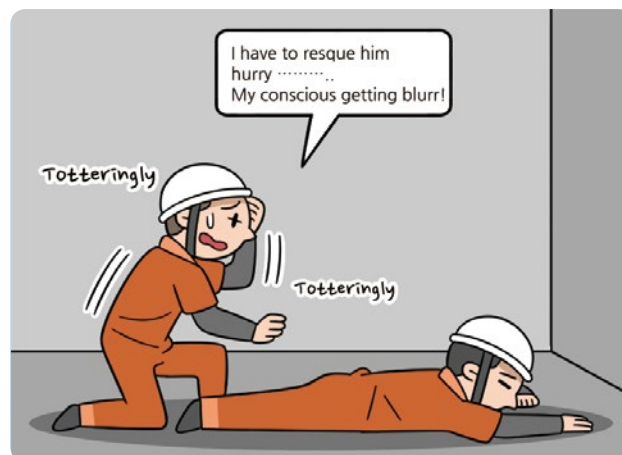
The rescue team successfully brought out the three crew members from inside the space. They were then taken to hospital ashore. The 2/O was later certified deceased. The sailor and the AB recovered on the same day.

- Safety procedures for entry of an enclosed space (Safely Management Manual, SOLAS regulation III/19 and resolution A. 1050(27)) were not followed.
- There was a communication breakdown among working crew on board. The 2/O failed to use a safe alternative access to the cargo hold, which was a ladder used by stevedores for cleaning the cargo hold throughout that day.
- The victims did not use personal protective equipment suitable for enclosed space entry, and they did not have permission to enter the space.

- Numerous enclosed space accidents are the result of non-compliance with safety procedures for entering an enclosed space.
- Never enter an enclosed space unless safely procedures for entering an enclosed space are in place, including arrangements for dealing with emergencies and rescue.
- No attempt should be made to rescue someone unless safely procedures for entering an enclosed space are followed.
- The atmosphere in an enclosed space can quickly become hazardous.
- Within an enclosed space, if a person perceives changes to their well-being, or suspects an emerging serious and imminent risk, the space should be vacated immediately.
- Enclosed space entry and rescue drills must be conducted and participated in as required by SOLAS regulation III/19.
