「 **준해양사고(화재)** 」 **약식조사 보고서**

| 사고개요<br>(발생경위) | <p>액화천연가스(LNG)운반선 A호가 oo항으로부터 출항해 이중연료(Dual fuel) 기관의 연료를 가스(LNG)연료로 전환하고 출력을 높이던 중 좌현측 주기관 가스연료주입밸브(Window valve)로부터 고압의 유압유(hydraulic oil)가 분출되었다.</p> <p>A호의 선원들이 해당 밸브의 유압유 공급배관을 즉시 차단하였고, 근접한 배기가스 배관 등 고온표면이 분출된 유압유에 직접 노출되지 않아 해당 상황은 기관실 내 화재로 이어지지는 않았다.</p> | | |

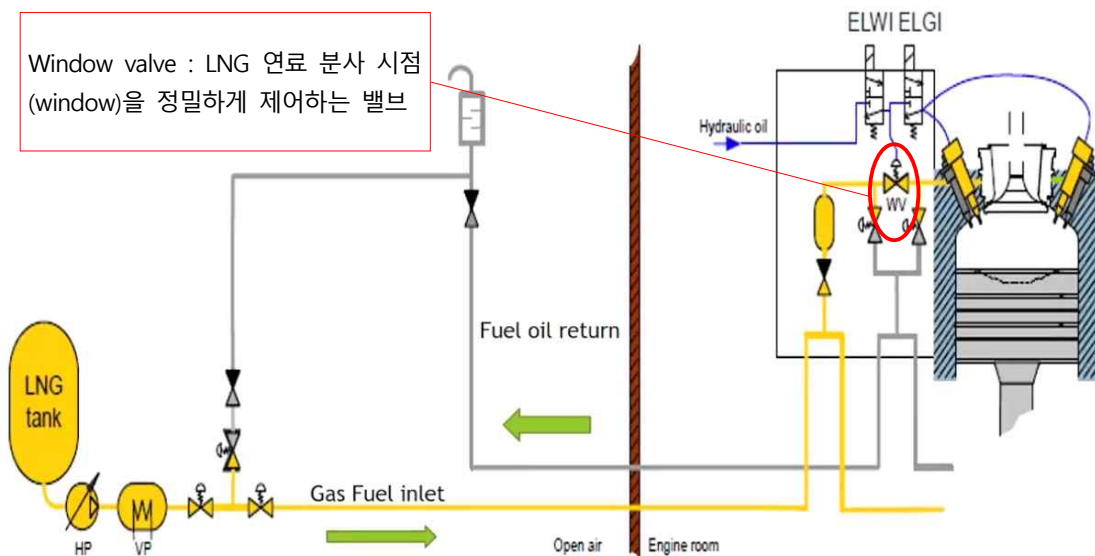
## 일반적인 LNG 이중연료선박의 연료분사 계통

\* 상황의 이해를 위해 인용(출처: marine Engineering Hub)한 것으로, 이 사례의 발생과 무관

| <p><b>사실정보(계속)</b></p> | <p>Window valve는 LNG를 연료로 사용할 때 가스연료의 흐름을 제어하기 위한 것으로, 고압가스를 연소실로 분사할 준비가 된 시간범위(window) 동안 작동하도록 설계되어 연료분사 시점을 정밀하게 제어하고 안전을 확보하는 데 필요한 설비이다. 이 밸브는 주기관의 각 실린더에 2기씩 설치되어 있으며, A호의 좌현 주기관은 총 5개의 실린더로 구성되어 있다.</p> <div data-bbox="395 405 1430 689" style="border: 1px solid black; padding: 5px;"> <p>* A호 주기관의 가스연료 분사체계 : ①LNG연료가 연료탱크로부터 가스 축압기(accumulator)로 이동 ②연료는 Window valve(WV)가 열릴 때까지 축압기에서 축압 ③제어장치에 의해 ELWI(Electronic window injection valve)가 작동되면 유압이 WV를 개방시키고 연료가 WV를 거쳐 분사기(Injector)로 이동 ④ELGI(Electronic gas injection valve)가 전기적 신호(Safety unit)에 의해 개방되면 ELWI가 분사기로 유압을 가함 ⑤유압이 가해지면 분사기가 연료분사</p> </div> <p>해당 작업을 완료한 후 출항을 위해 기관사용을 준비하던 A호의 선원들은 유사시에 대비해 정비부위와 근접한 과급기 및 고온 배기가스 배관을 차단하는 임시 가림막(합판)을 설치하고 현장상황을 확인할 인원을 배치하였다. oo항을 출항한 후 주기관 연료를 저유황 경유에서 LNG로 변경한 뒤 출력을 높이던 A호의 선원들은, 주기관 분당회전수(rpm) 약 60에서 3번 실린더 배기측 Window valve 블록의 상부커버로부터 약 260bar의 유압유가 분출되는 것을 발견했다. 유압유가 분사된 Window valve 블록 인근에 고온의 주기 배기가스 배관(manifold), 주기 실린더 라이너(Cylinder liner) 및 과급기(Turbocharger)가 위치해 있었다.</p> <p>A호 주기관 rpm 60에서 배기가스의 평균온도는 섭씨 307.8도, 과급기 흡입구(T/C inlet)의 온도는 섭씨 357.3도, 실린더 라이너의 온도는 섭씨 약 180도에 달한다. 이 준해양사고 발생 시 분사된 유압유의 물질안전보건자료(MSDS)에 따르면, 이 유압유의 인화점은 섭씨 227도이고, 섭씨 320도 이상일 경우 점화원 없이 자연발화(Auto-ignition)할 수 있다.</p> <p>준해양사고가 발생한 해역은 LNG 터미널 및 산적화물부두가 밀집한 oo항의 주 출입항로로, 다수의 입출항 선박 및 대기정박 선박이 함께 이용하는 항로이다.</p> <p>A호가 차항인 □□항에 입항한 후 주기관 제조사 정비인력들이 A호에 승선하여, oo항에서 조선소 정비인력들이 해당 Window valve의 상부커버에 장착한 O-ring에 육안으로 확인하기 어려운 미세한 흠결이 있어 고압의 유압유가 밸브블록 틈새로 분출된 것을 확인하였다.</p> |
