해양사고 예방을 위한 첫걸음

# 준해양사고 뉴스레터

해양수산부  
중앙해양안전심판원

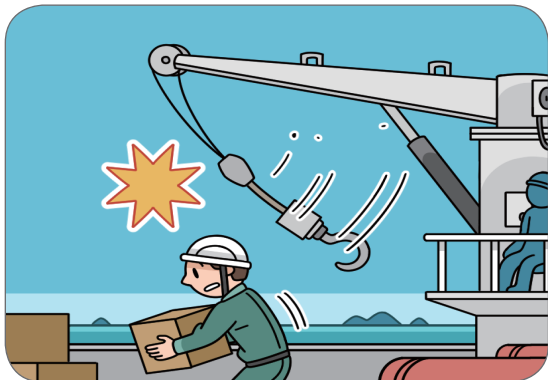
Provision Crane 사용 중  
작업자가 Hook에 다칠 뻔

주부식 선적을 위해 크레인의 Hook 위치를 조정하던 중, 갑판원이 Crane Boom을 내리라고 신호하였으나, 조작자인 갑판장은 Boom을 돌리라는 신호로 오인하고 Boom을 왼쪽으로 회전함. 육상에서 선적 작업을 준비하던 작업자의 머리가 Hook에 가볍게 부딪힘. 강하게 부딪혔을 경우 머리에 심각한 손상이 발생할 수도 있는 준해양사고임.

- 크레인 조작자와 신호수 간 수신호 체계 오인
- 부적절한 현장 통제 (작업자가 Hook 근방에 위치)

- 크레인이나 윈치 사용 시에는 수신호 체계 재확인
- 작업 전 TBM을 통해 크레인 이동 반경이나 중량물 이동 하방에 작업자가 위치하지 않도록 계도

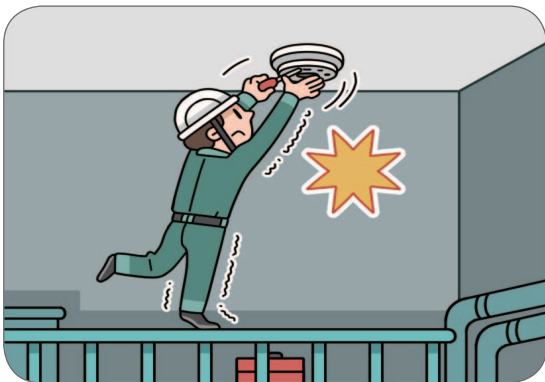
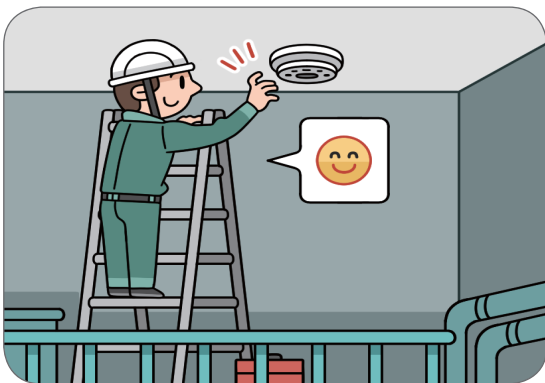
E/R Casing에 위치한 손이 닿지 않은 곳의  
Fire Detector 교체를 위해  
난간 위에서 작업 중 추락할 뻔

담당 사관은 주기 점검 계획표에 따라 선박 전 구역의 Fire Detector를 점검하던 중, E/R Casing의 높은 곳에 위치한 Detector 1개가 고장 난 것을 발견하고 부근의 난간 위에 올라서서 교체 작업을 하였음. 미끄러지거나 균형을 잃어 추락할 경우 심각한 부상이 발생할 수 있었던 준해양사고임.

- 작업장까지 운반해야 하는 불편함으로 사다리와 고정용 로프 등을 준비하여 작업하지 않음
- 간단한 작업이니 “괜찮겠지, 빨리 하자”라는 생각으로 난간 위에서 작업함

- 작업 전 TBM 시, 작업 장소가 고정된 바닥에서부터 1.5m 이상인 경우에는 안전하게 사다리를 설치하고 작업할 것
- 사다리 작업 시 꼭 실천하세요!
  - ① 두 발은 Step에 몸은 사다리에 밀착
  - ② 두 발은 Step에 한 손은 사다리 잡기
